ANLAGE C

FOTODOKUMENTATION

S-N 090251 vom 25.02.10

C1 2,0 T-ANKER

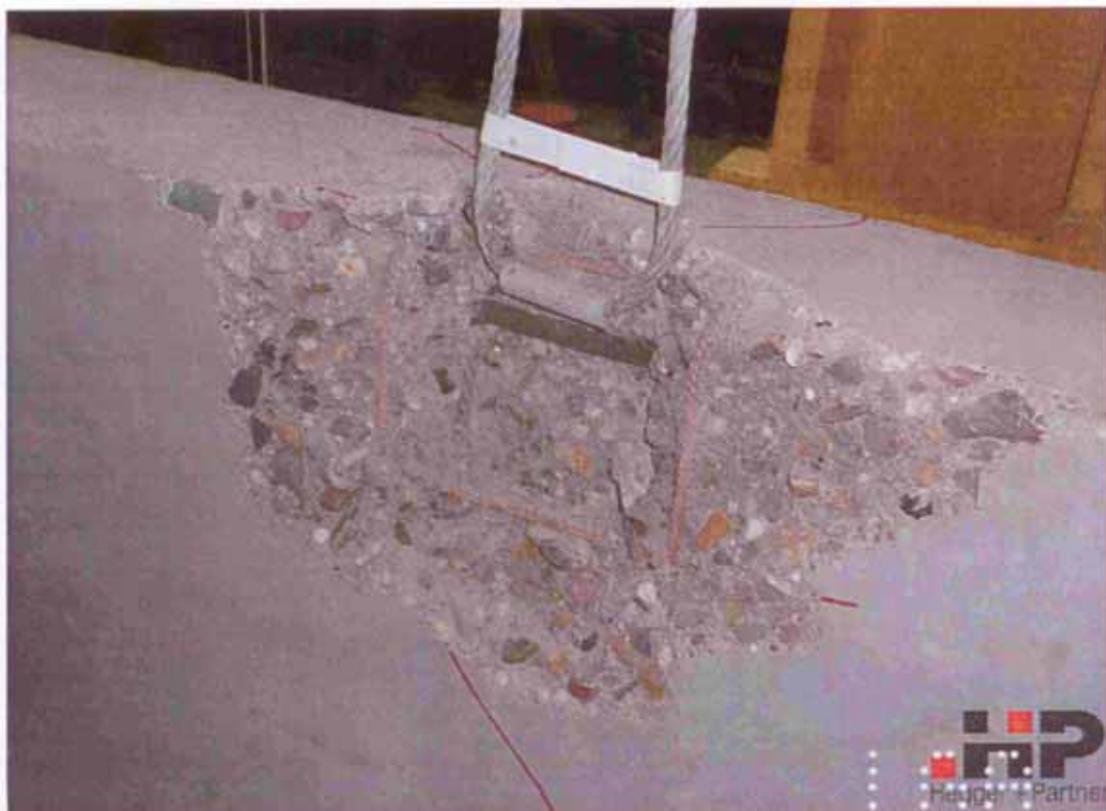
Bild 4 Betonausbruch und Herausziehen des Ankers

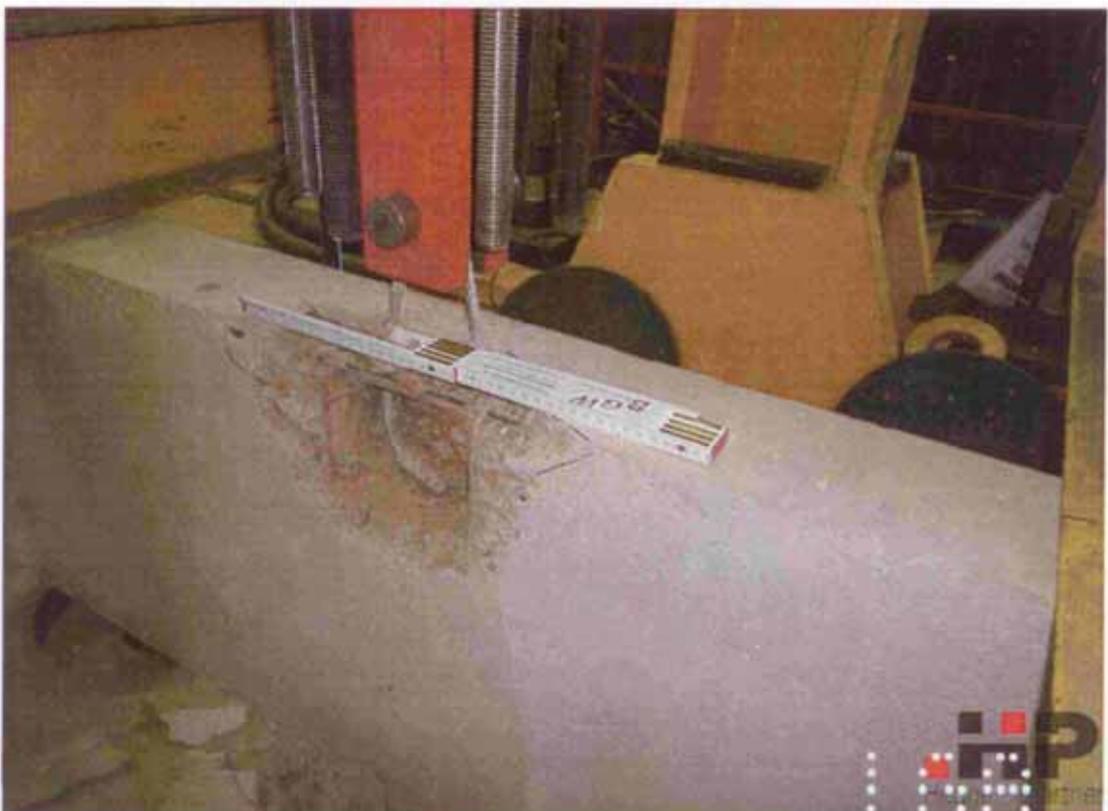
Bild 8 Betonausbruch und Herausziehen des Ankers

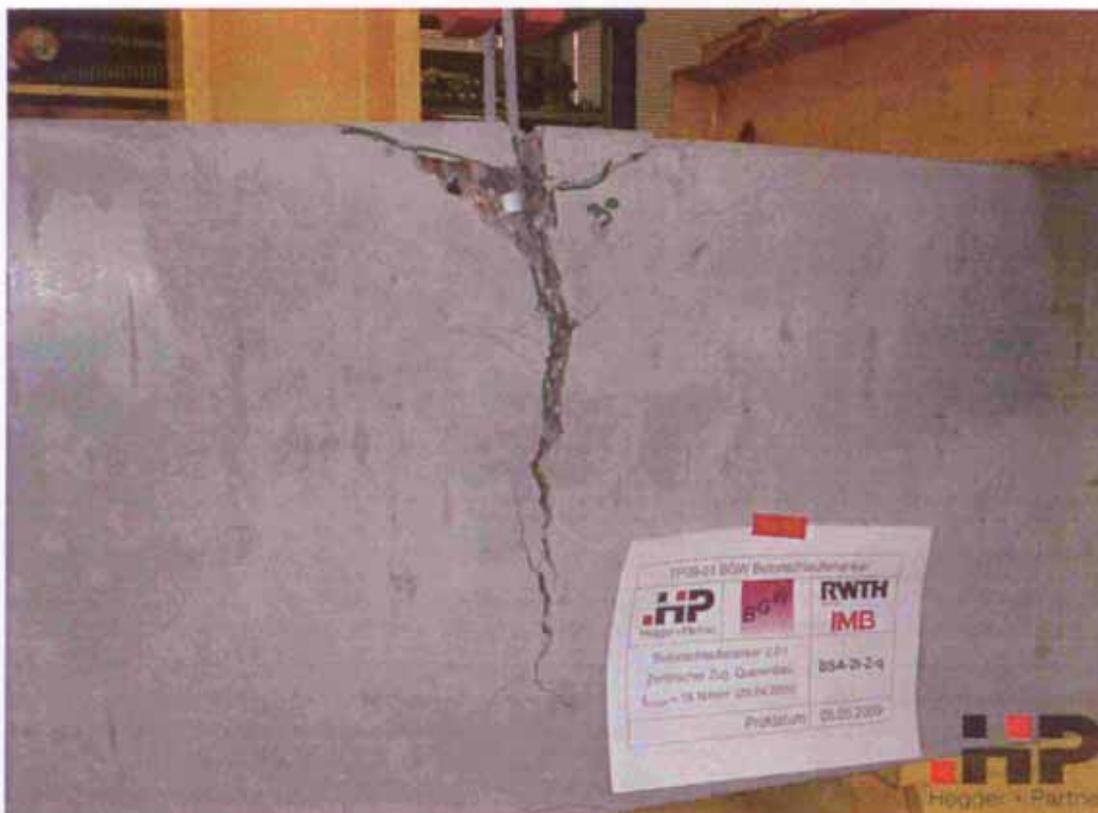
Bild 11 Biegeriss und lokale Betonabplatzungen

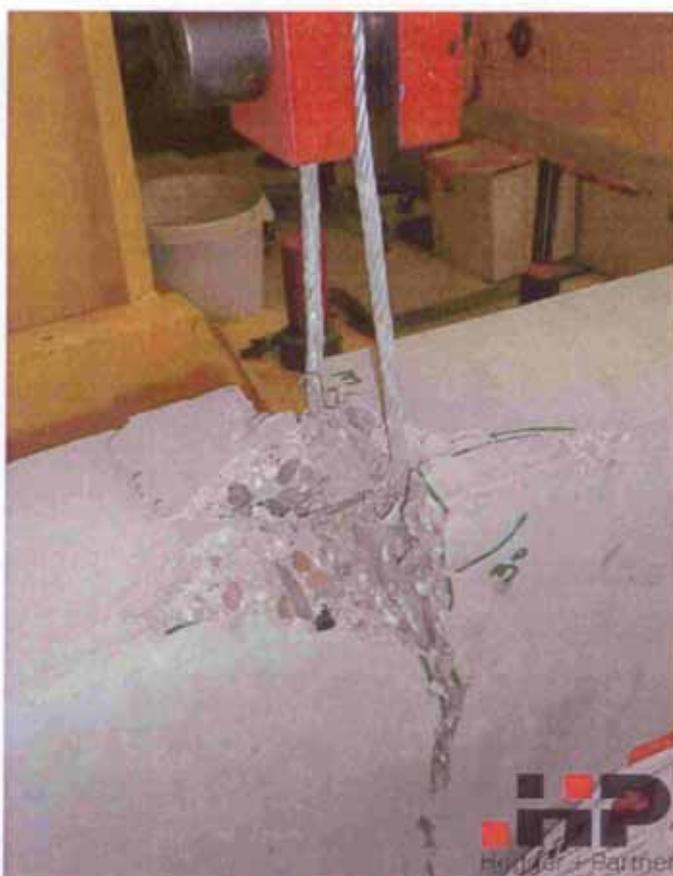
Bild 12 Oberseitiger Betonausbruch, Spalten des Versuchskörpers infolge unzureichender Biegebewehrung

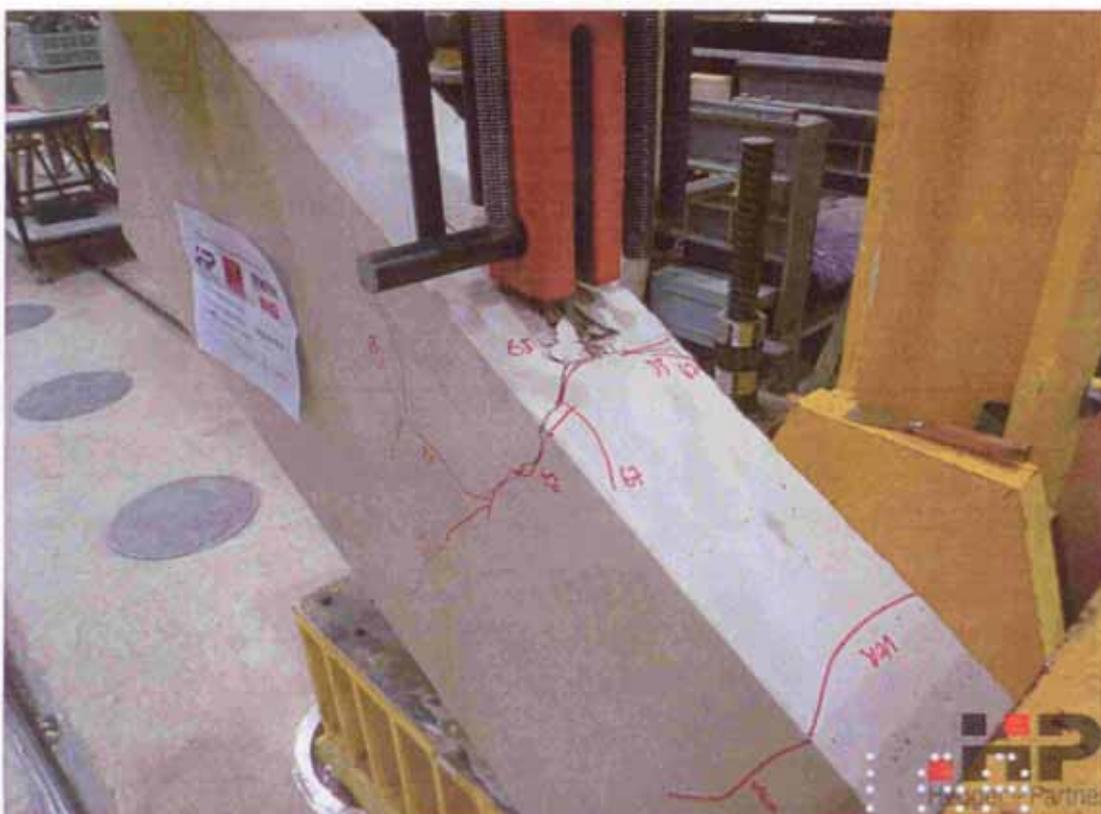
Bild 16 Rissbildung und lokale Betonabplatzungen im Ankerbereich

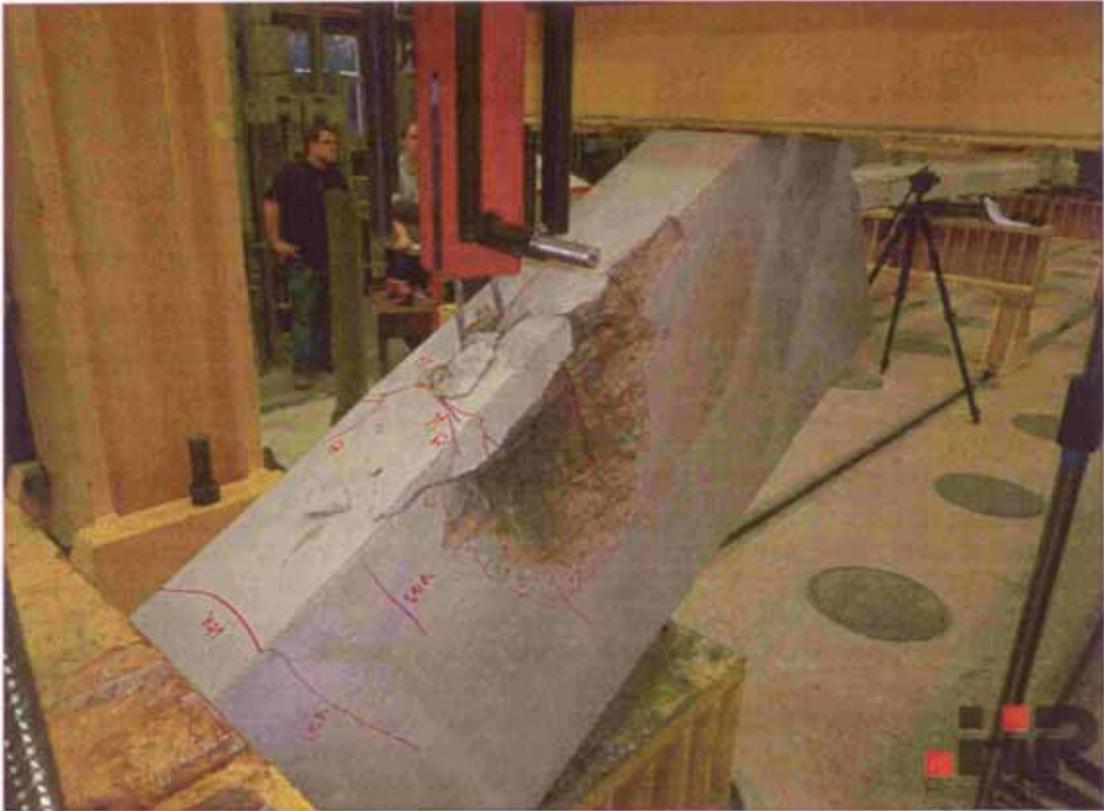
Bild 17 Betonausbruch und Herausziehen des Ankers

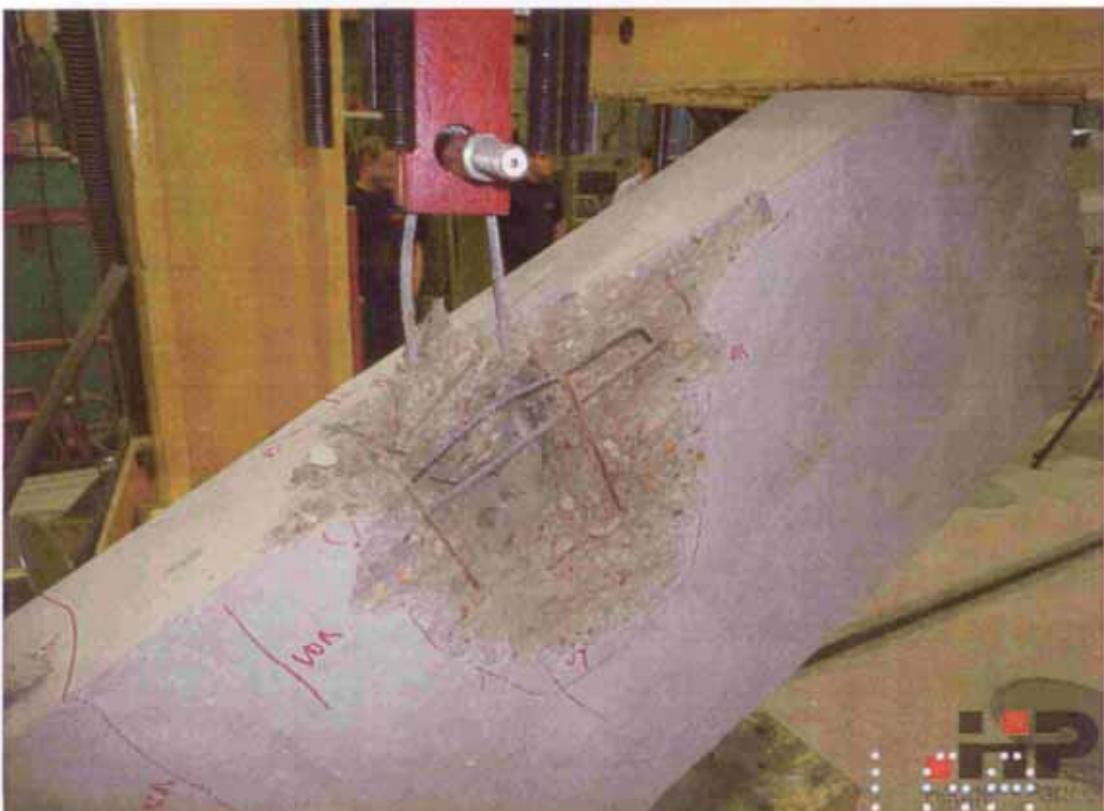
Bild 18 Betonausbruchdetail mit verbogener Zulagebewehrung

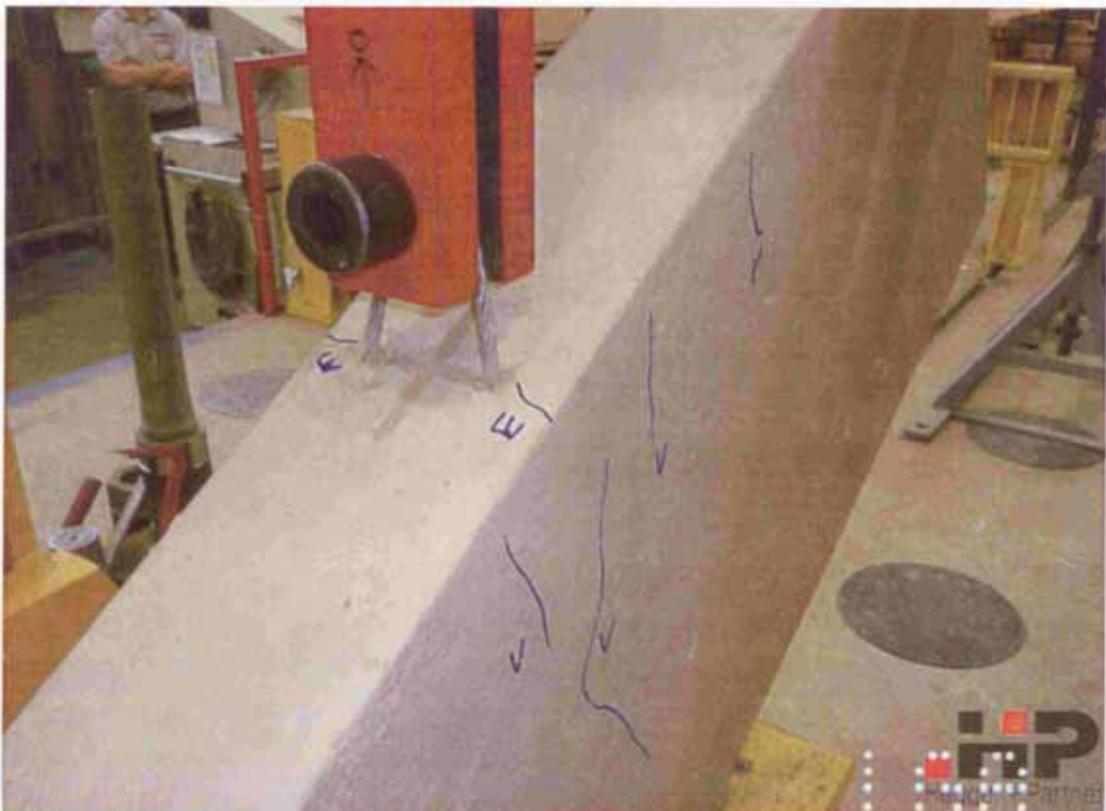
Bild 22 Risse vor Versuchsbeginn (V), lokale Schädigungen nach Lastwechseln (LW)

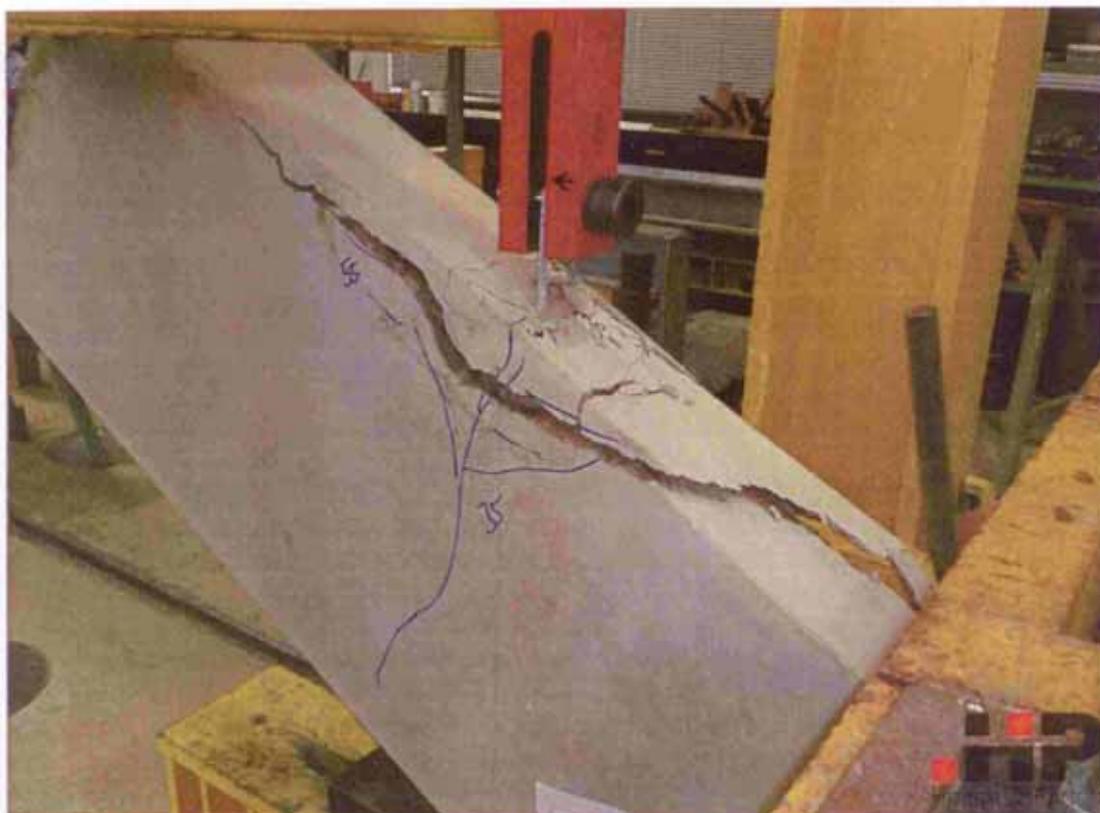
Bild 23 Großflächige Betonablösungen nach Erreichen der Maximallast

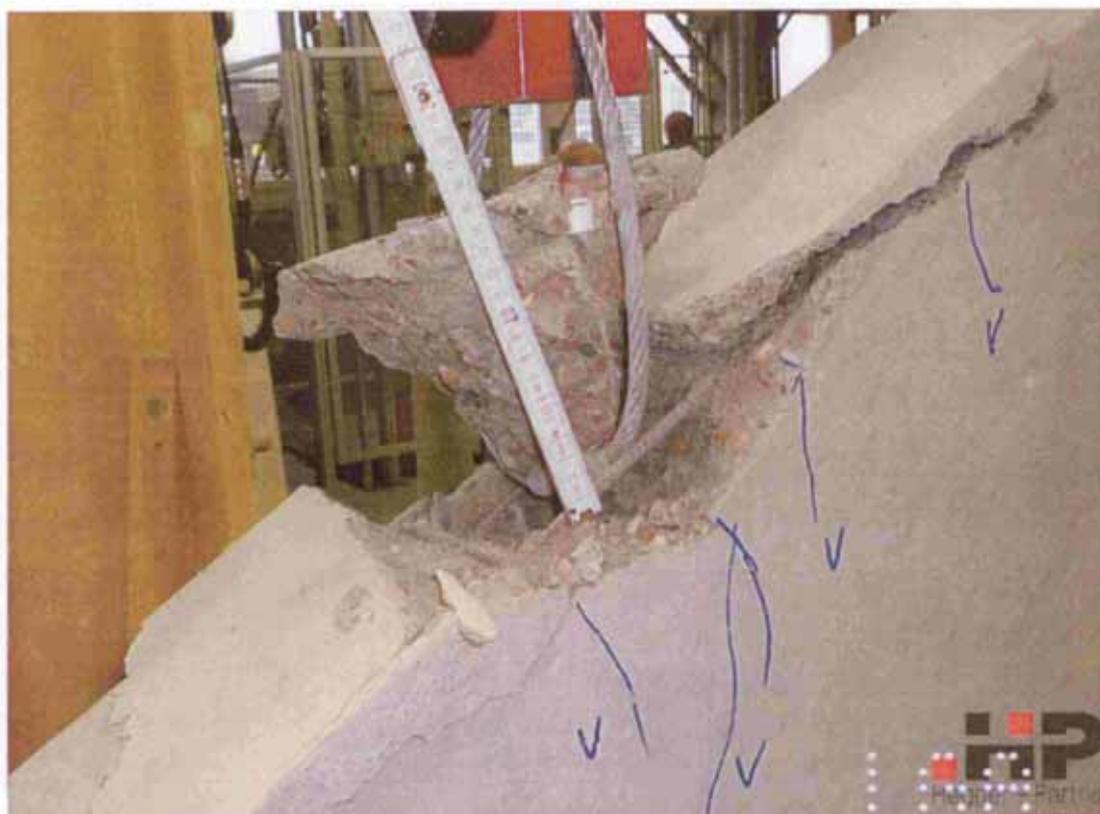
Bild 24 Betonkegelausbruch und Herausziehen des Ankers

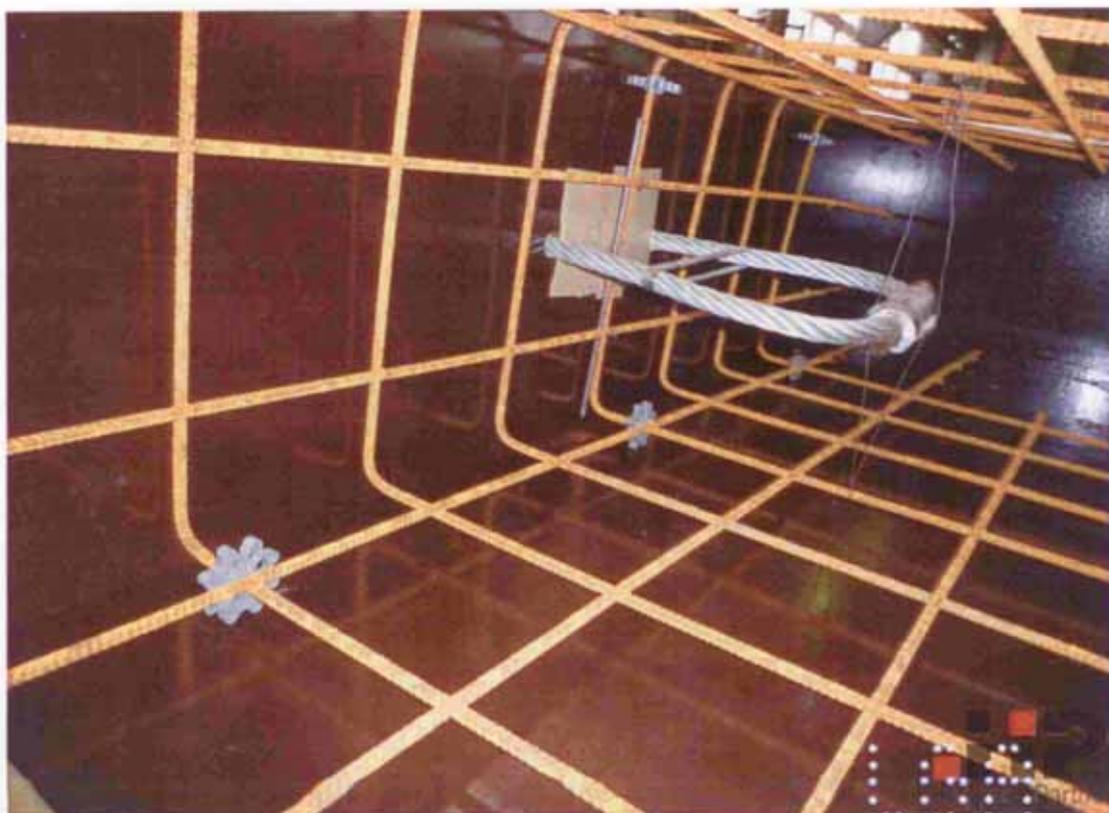
Bild 26 Innenaufnahme mit Auswechsel-Bewehrungsstab (Ausführung zu kurz und ohne Haken)

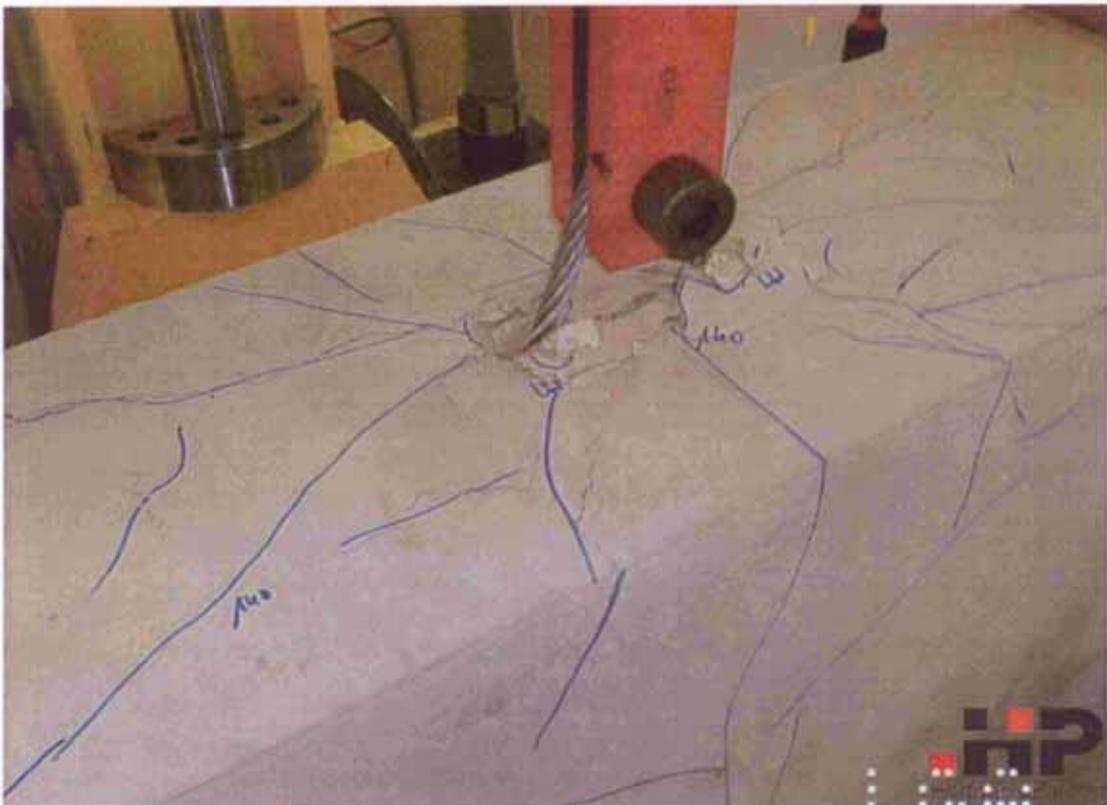
Bild 28 Versuchsende bei starker Rissbildung und beginnendem Betonausbruch

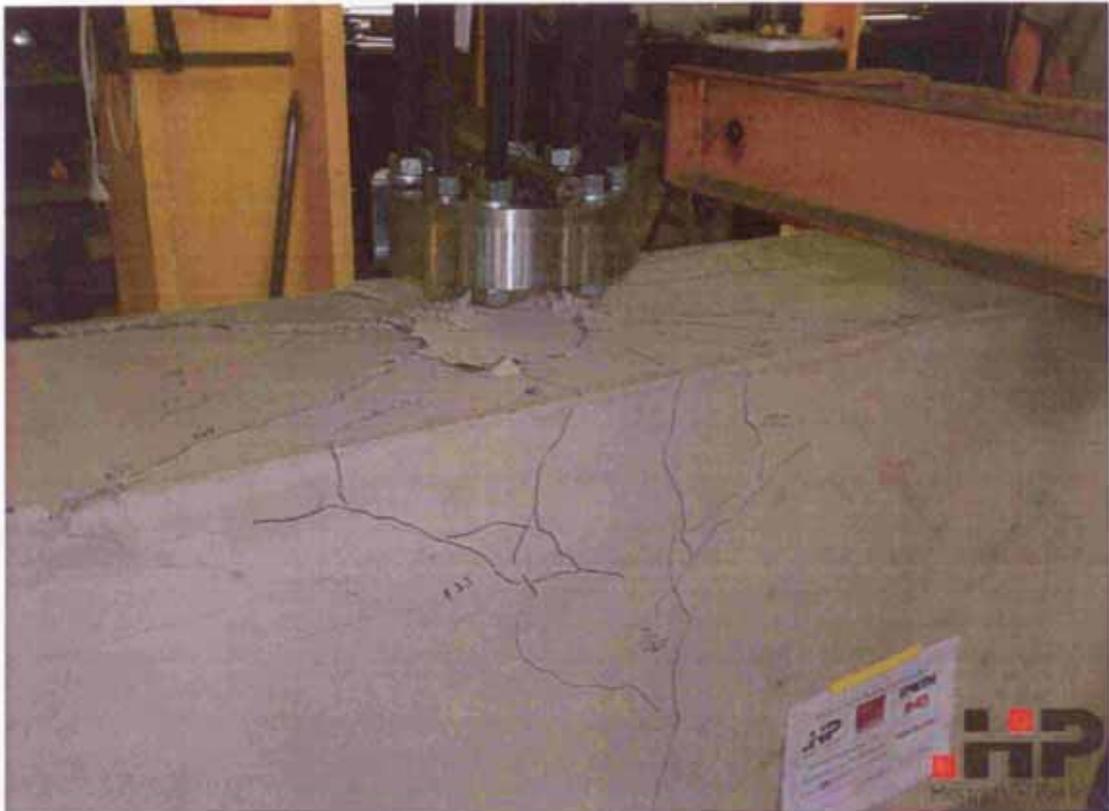
Bild 33 Fortschreitende Rissbildung und beginnender Betonausbruch

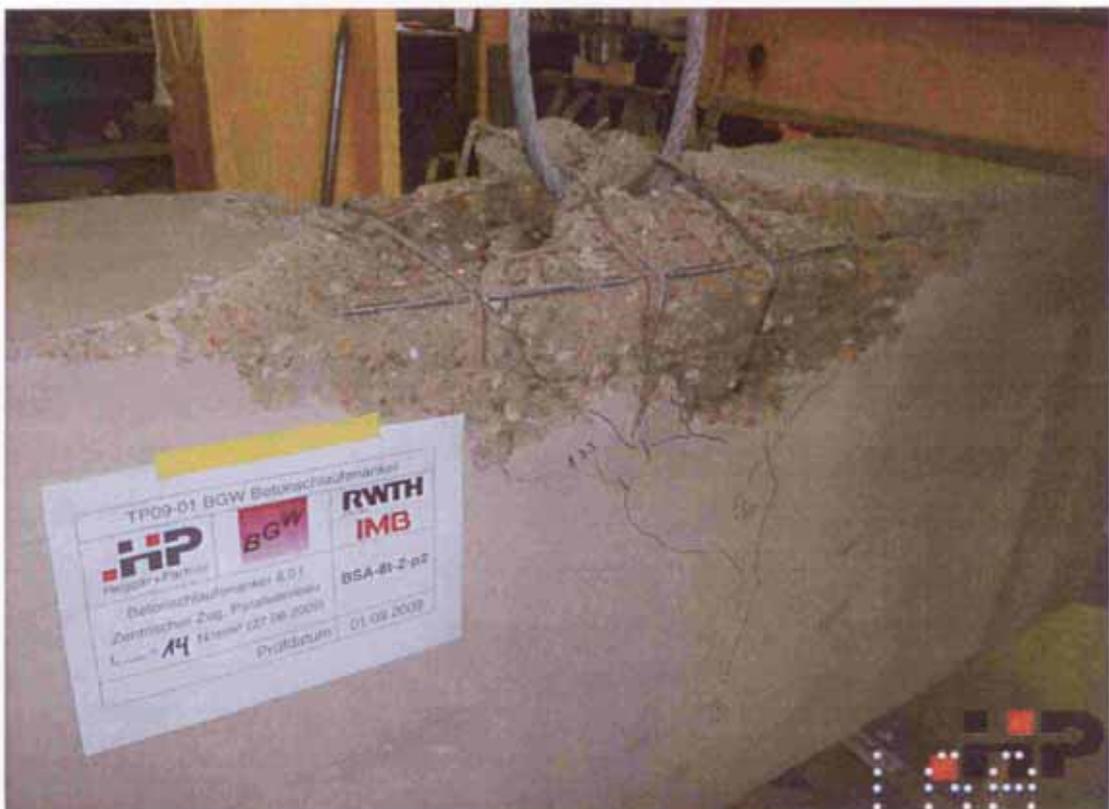
Bild 34 Betonausbruch und Herausziehen des Ankers

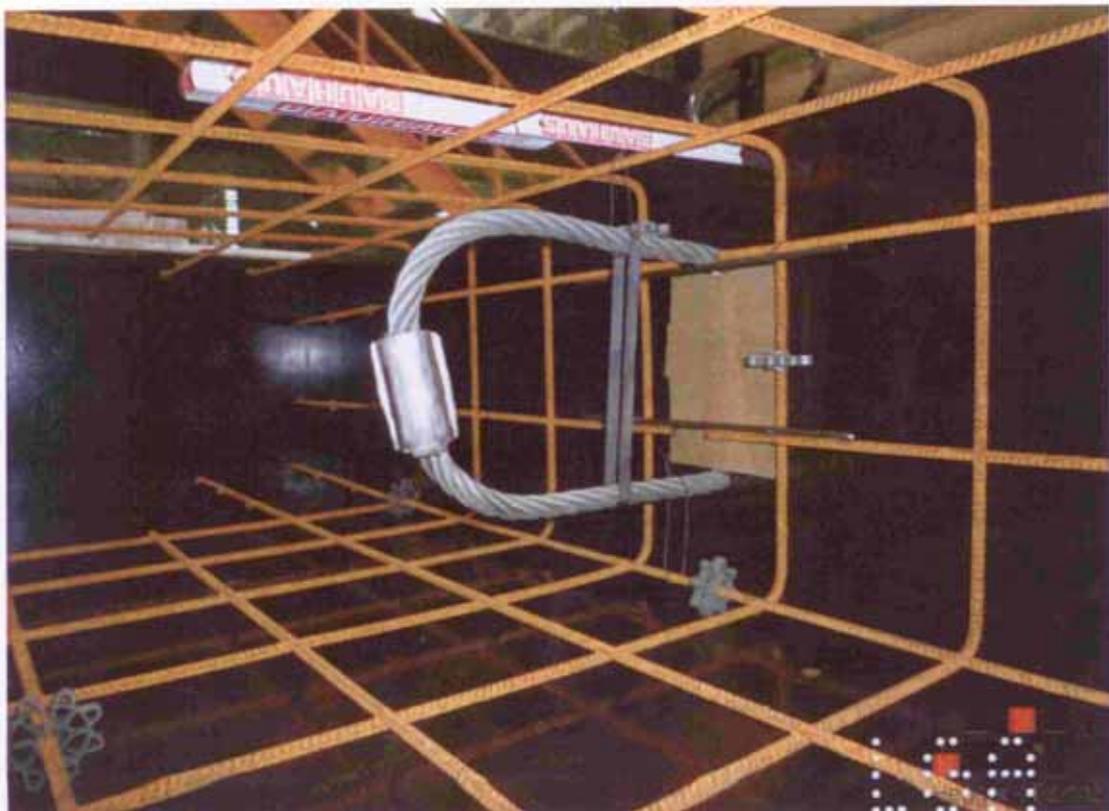
Bild 36 Innenaufnahme mit Auswechsel-Bewehrungsstäben (Übergreifungslänge zu kurz)

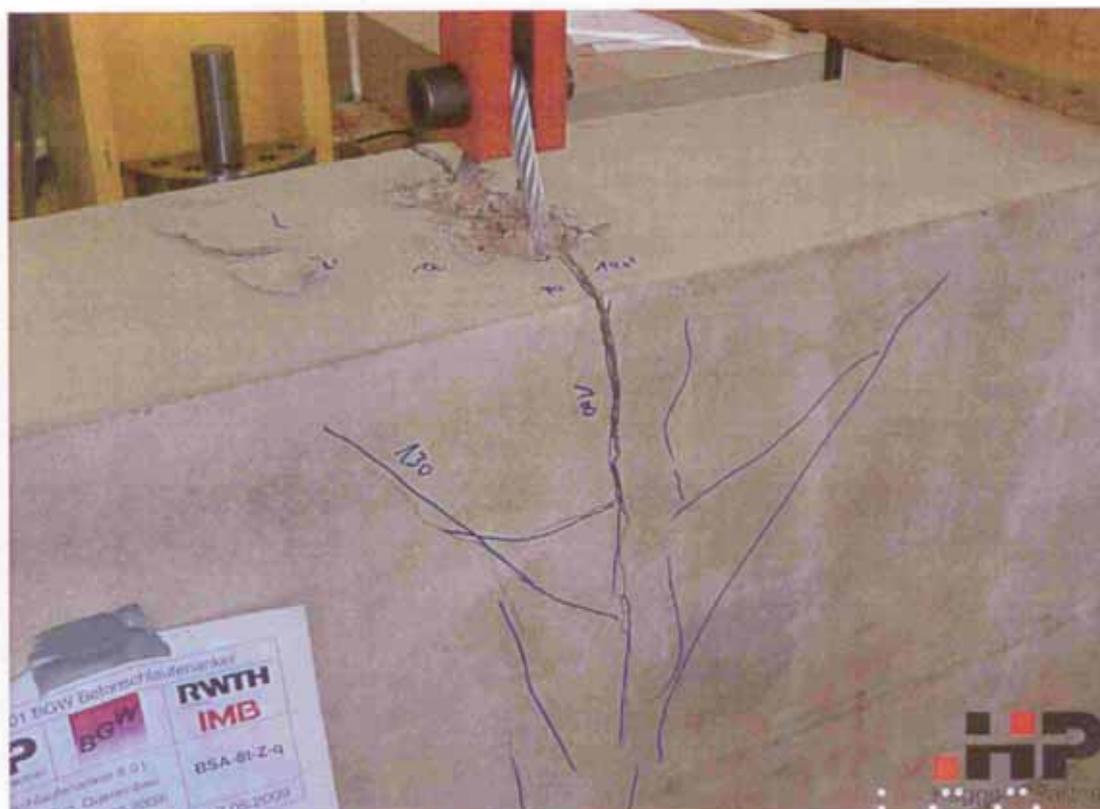
Bild 38 Versuchsende bei deutlicher Rissbildung und Spalten des Versuchskörpers infolge unzureichender Biegebewehrung

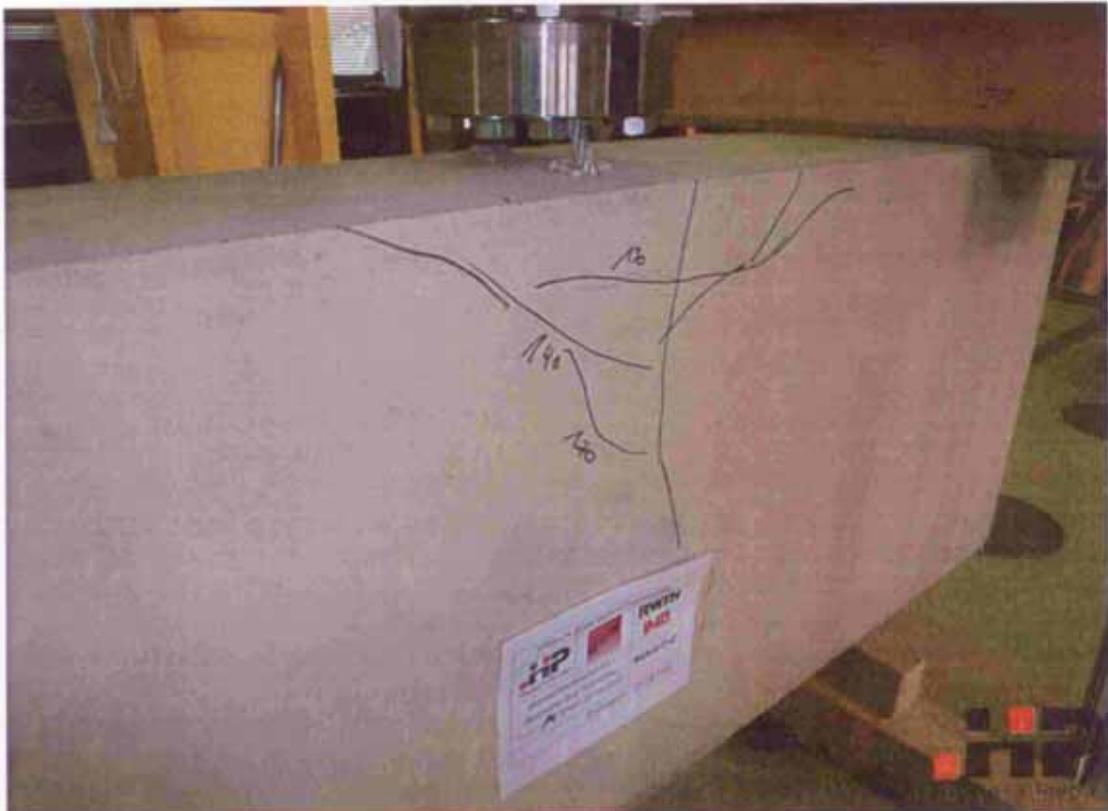
Bild 43 Beginnende Rissbildung

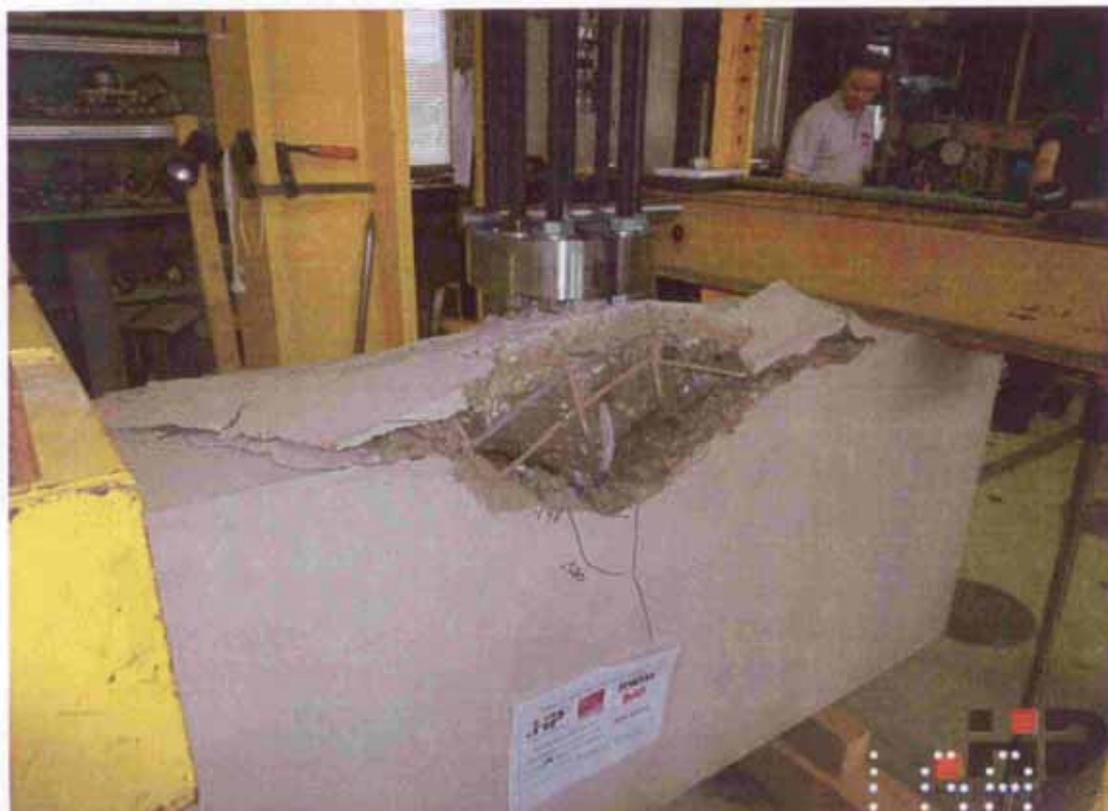
Bild 44 Versuchsende bei fortgeschrittenem Betonausbruch

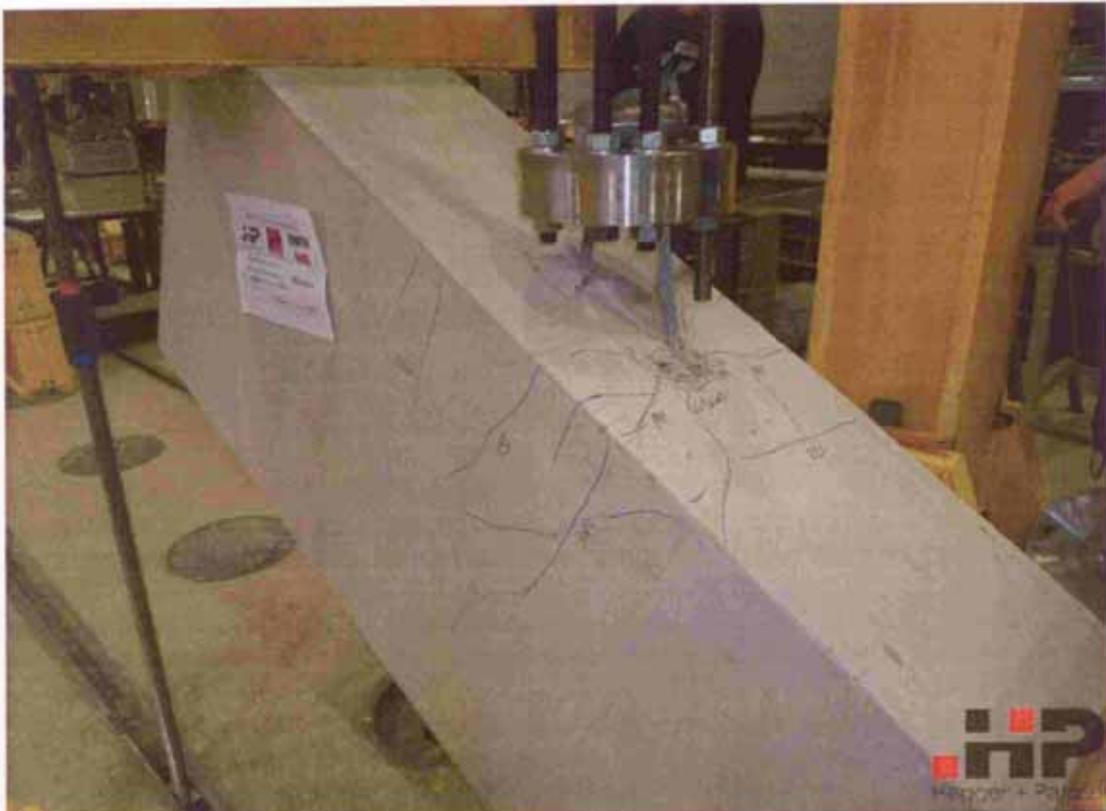
Bild 49 Fortgeschrittene Rissbildung

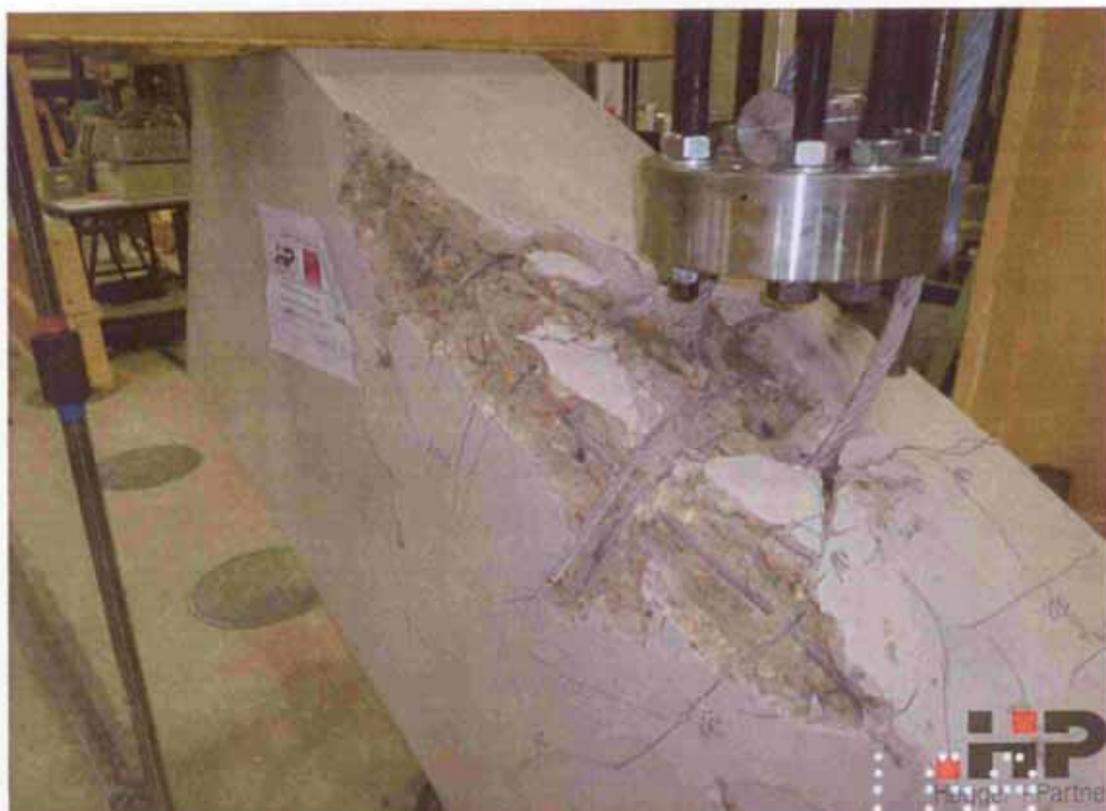
Bild 50 Versuchsende mit Betonausbruch und beginnendem Herausziehen des Ankers

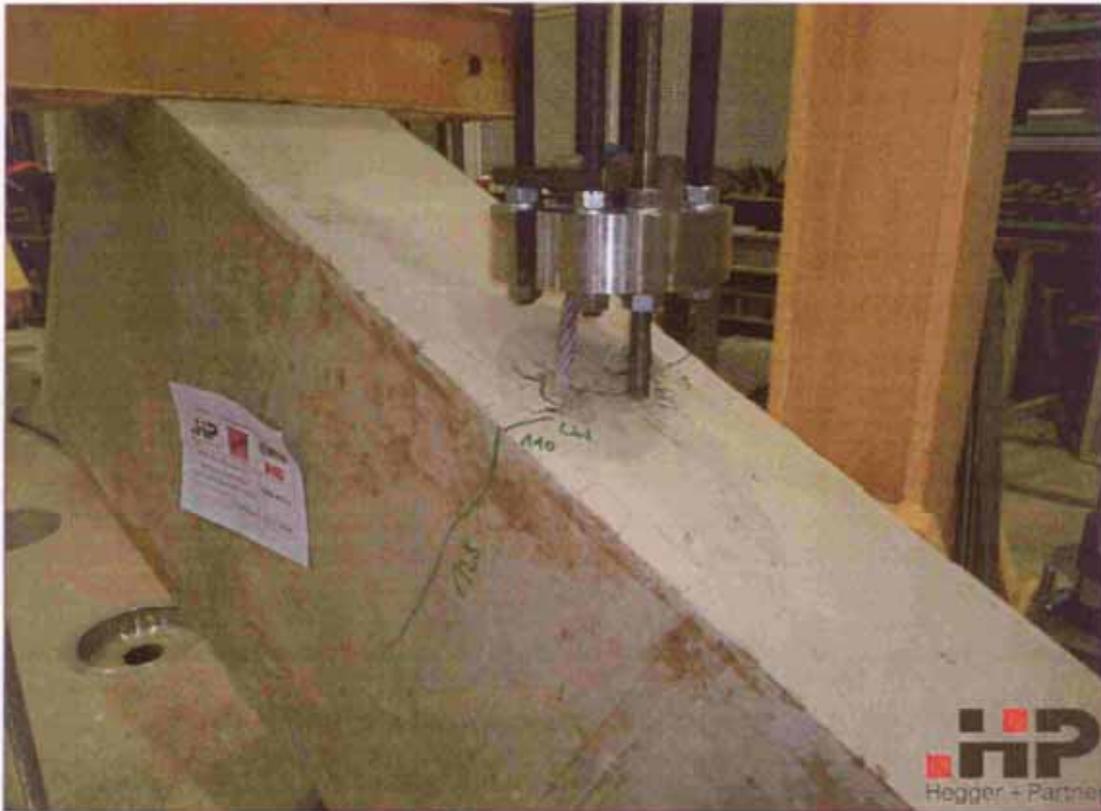
Bild 55 Beginnender Biegeriss und lokale Betonabplatzungen im Ankereinbindebereich

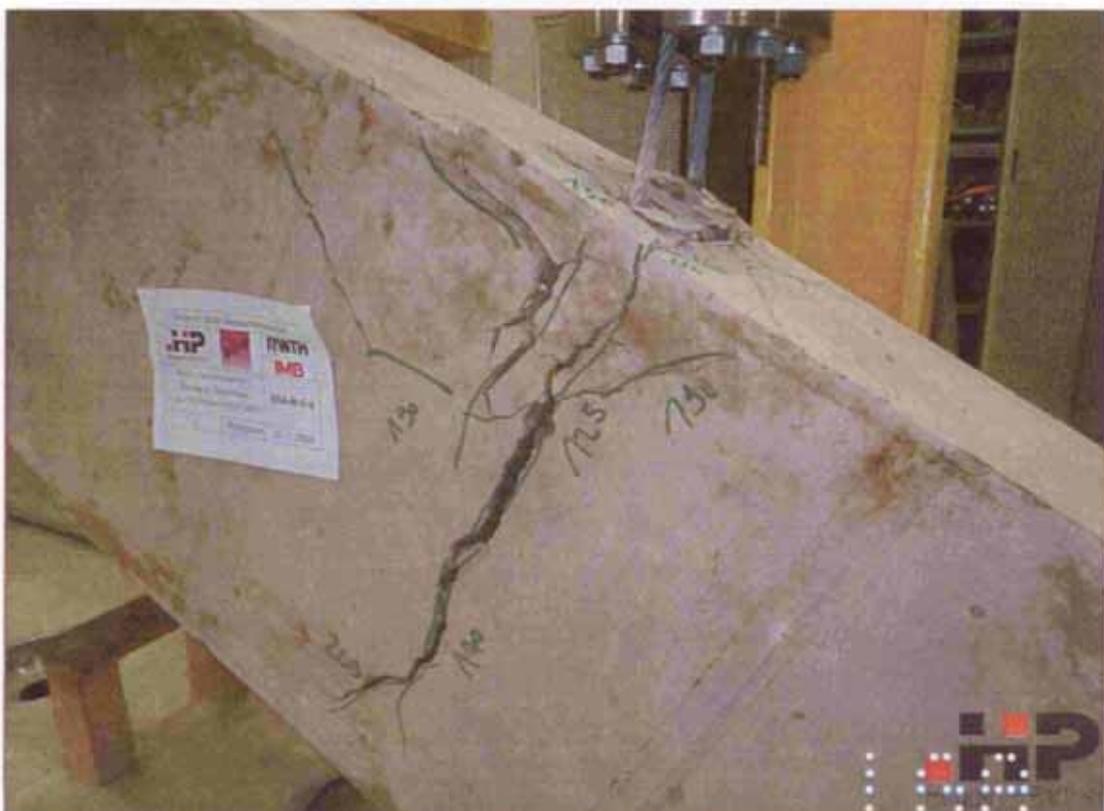
Bild 56 Fortgeschrittener, klaffender Biegeriss und oberseitige Betonabplatzungen

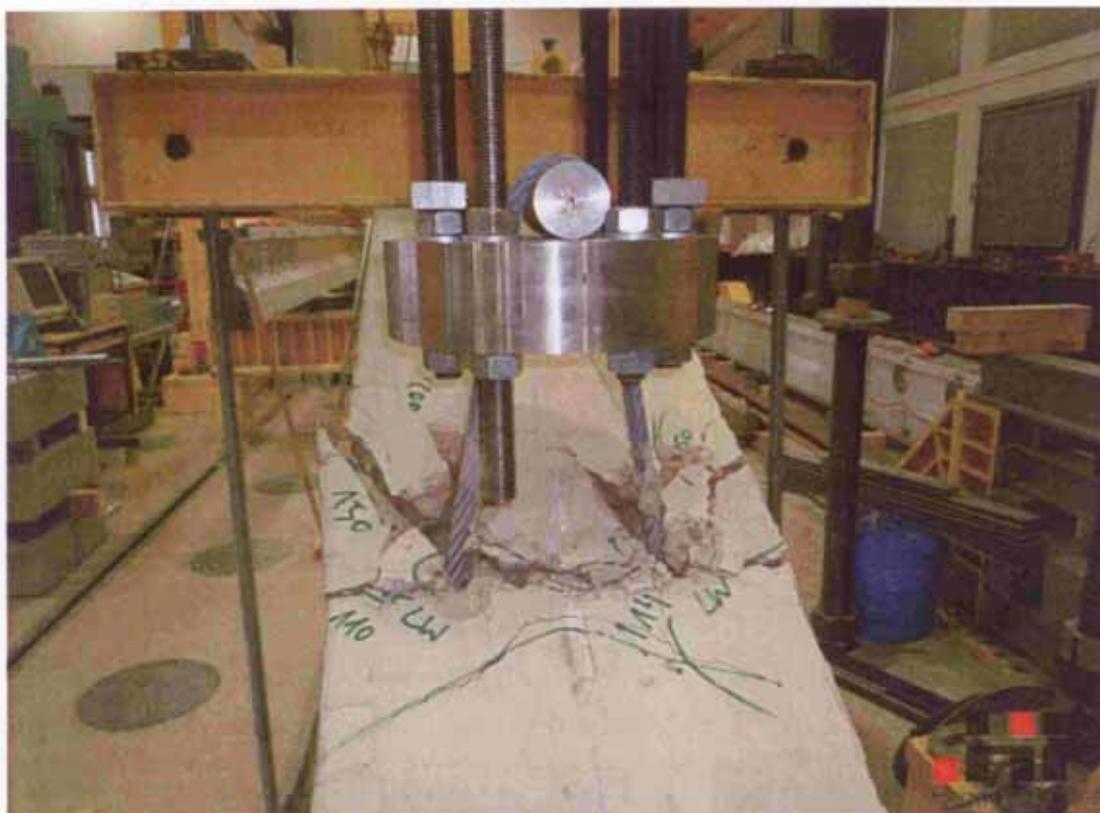
Bild 57 Versuchsende: Oberseitige Betonabplatzungen

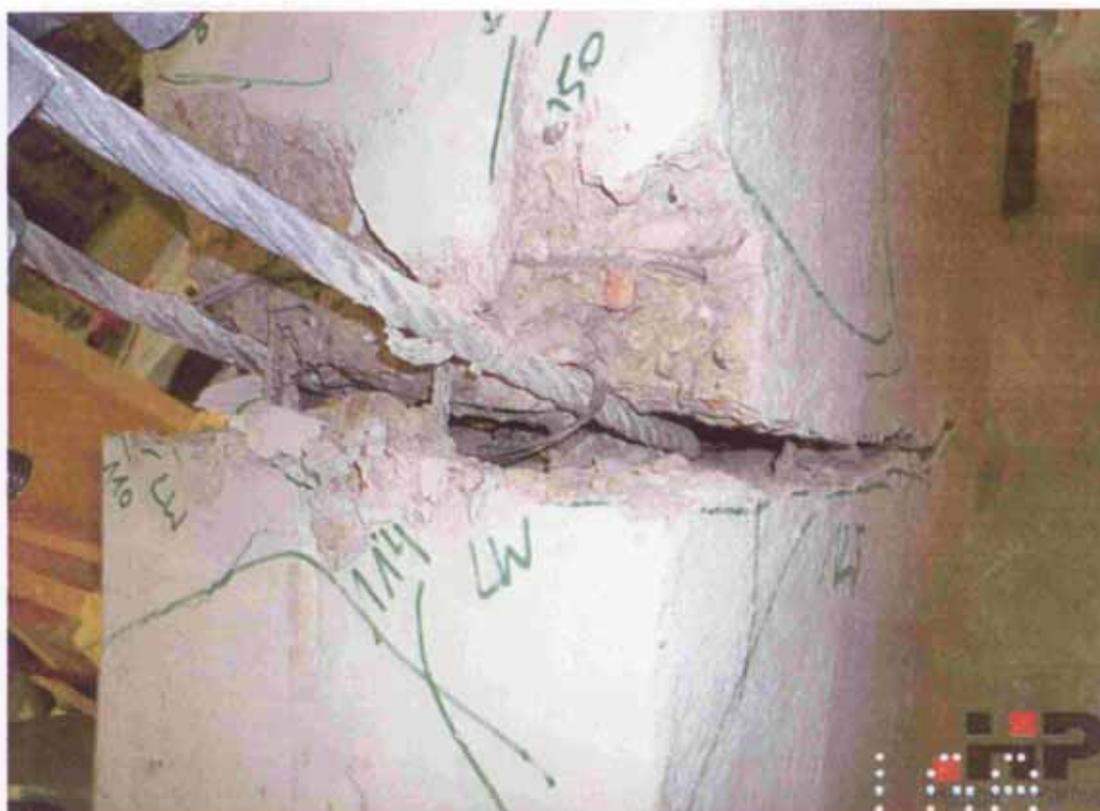
Bild 58 Versuchsende: klaffender Biegeriss, komplett durchgetrennte Horizontalbewehrung

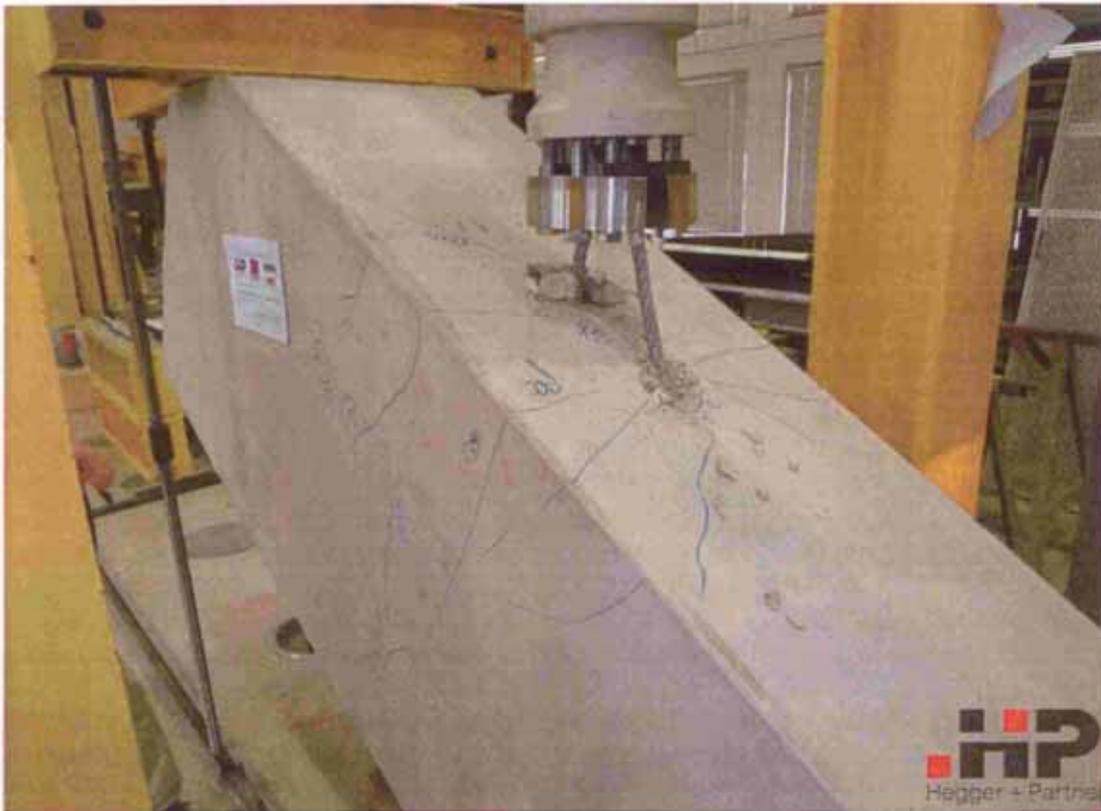
Bild 63 Fortgeschrittene Rissbildung und lokale Betonabplatzungen an den Ankerseilen
