ANLAGE C

FOTODOKUMENTATION

S-N 090251 vom 25.02.10

C1 2,0 T-ANKER

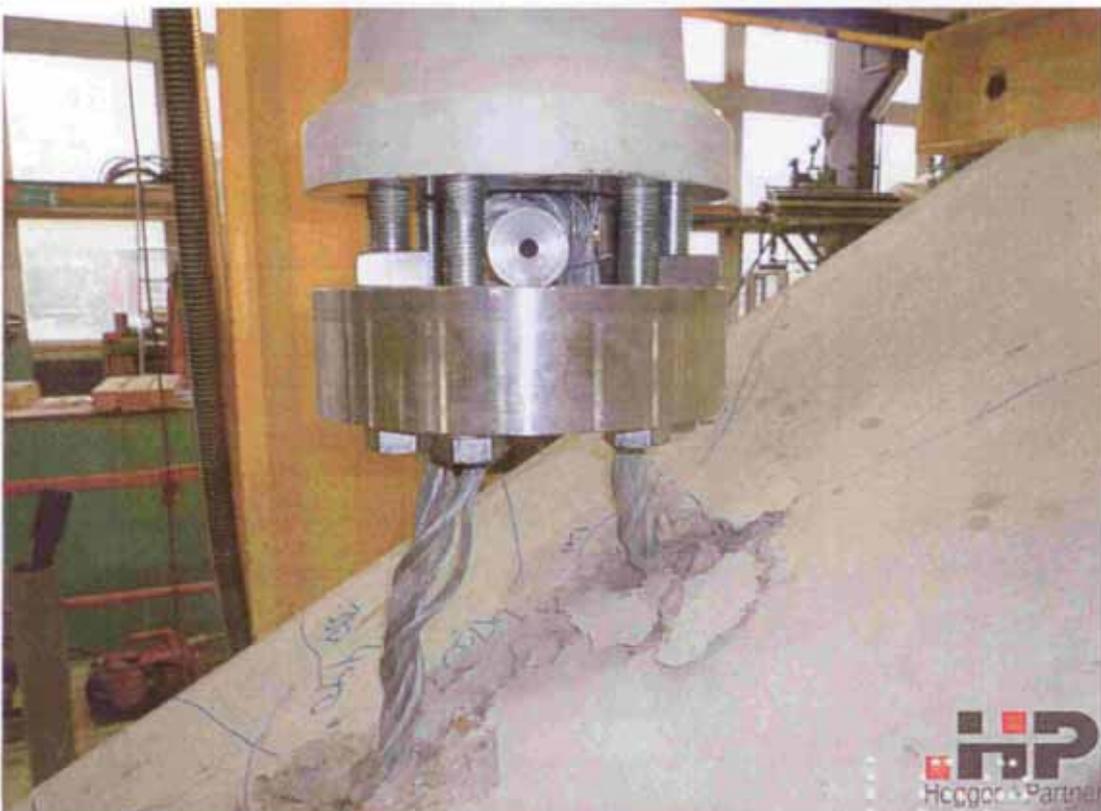
Bild 64 Versuchsende: Bruch des Ankerseils (zu geringer Hebebolzendurchmesser)

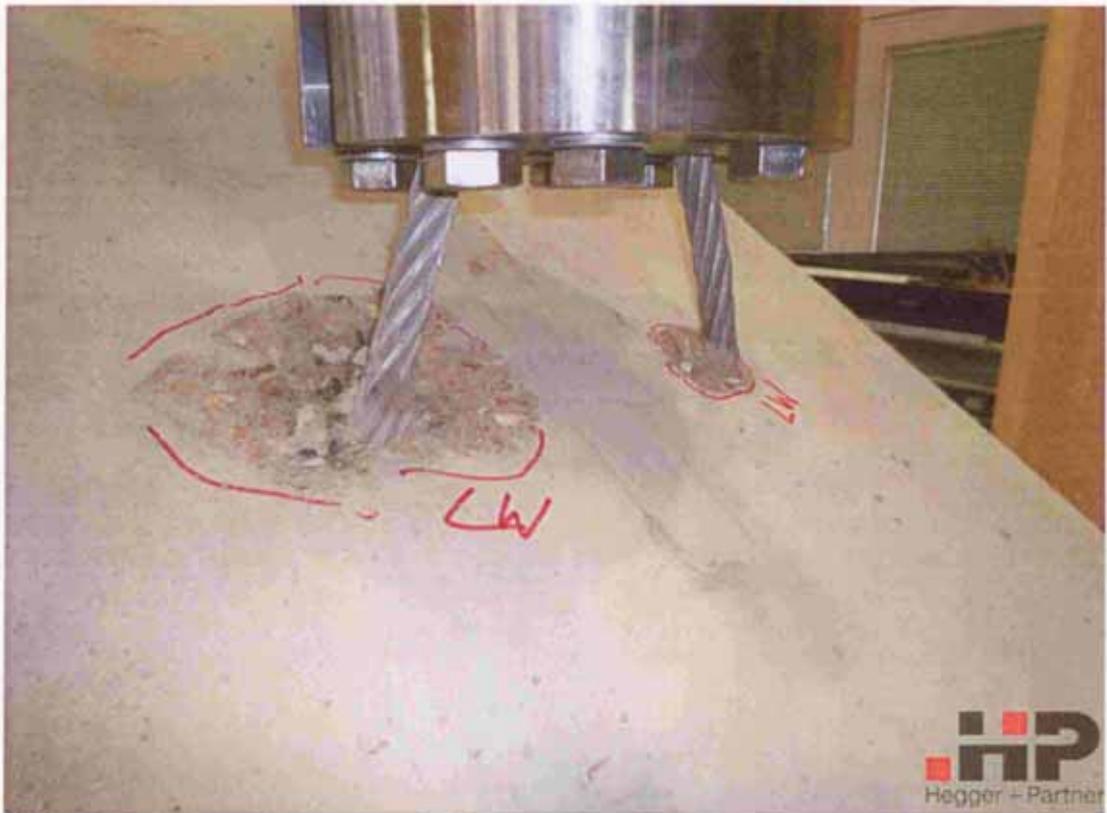
Bild 69 Lokale Betonabplatzungen im Zuge der Lastwechsel

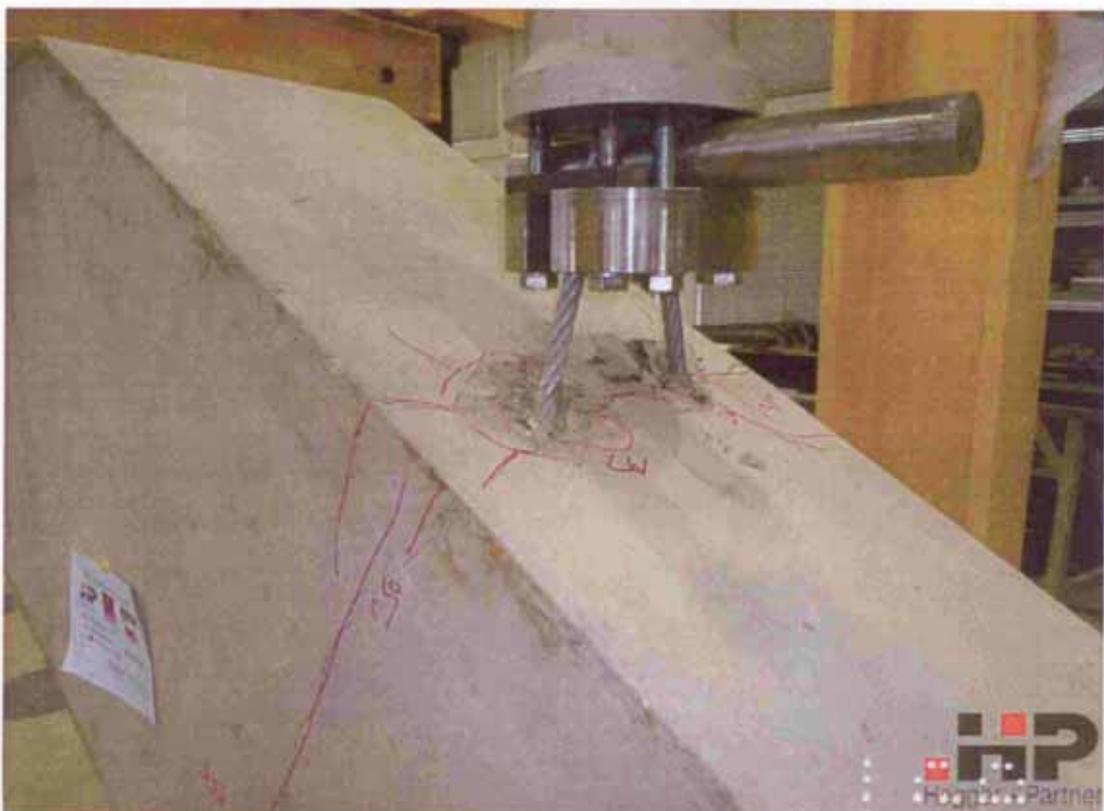
Bild 70 Tieflaufender Biegeriss bei Höchstlast (359 kN)

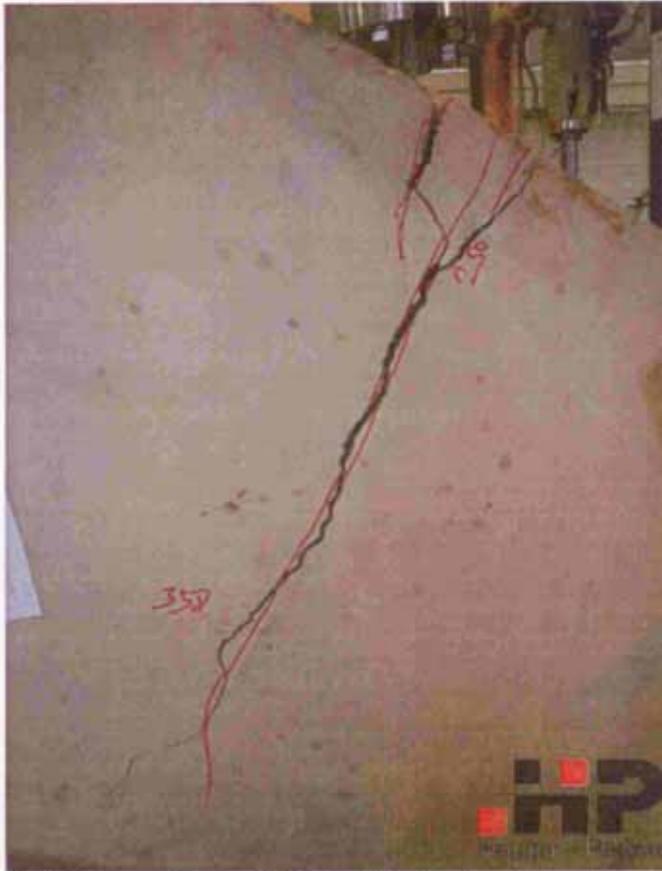
Bild 71 Versuchsende bei stark klaffendem Biegeriss – kein Betonausbruch

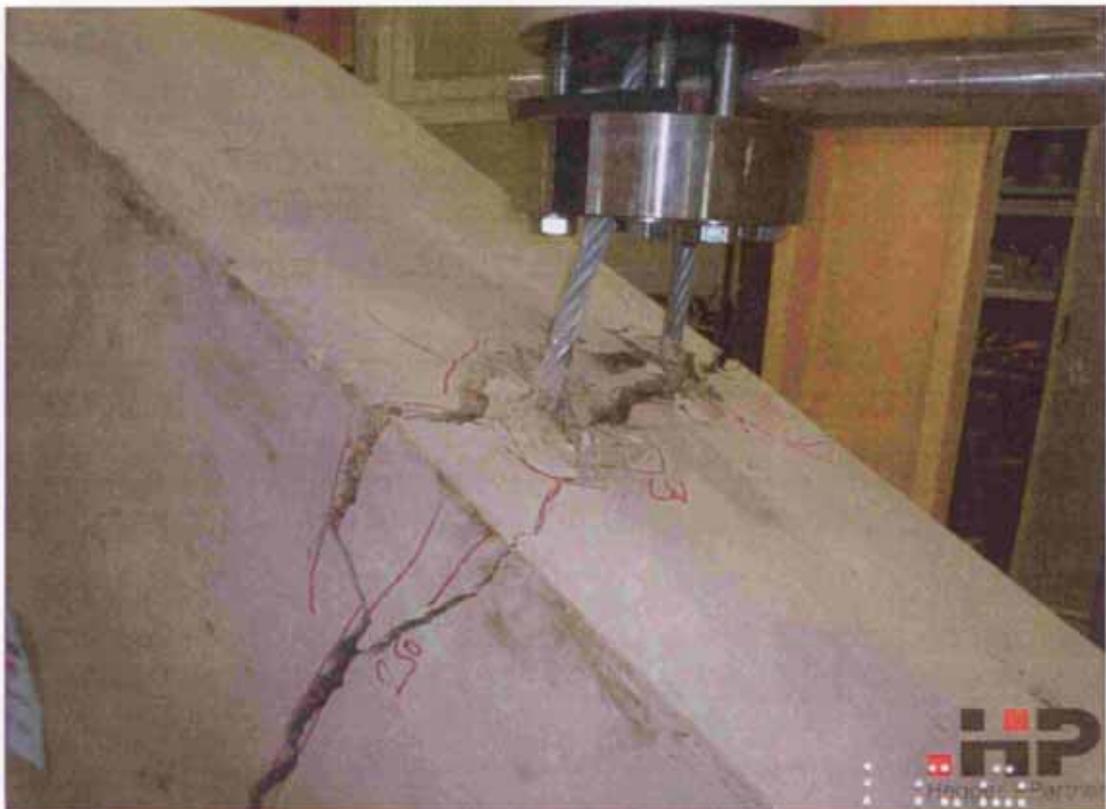
Bild 72 Versuchsende bei stark klaffendem Biegeriss – kein Betonausbruch

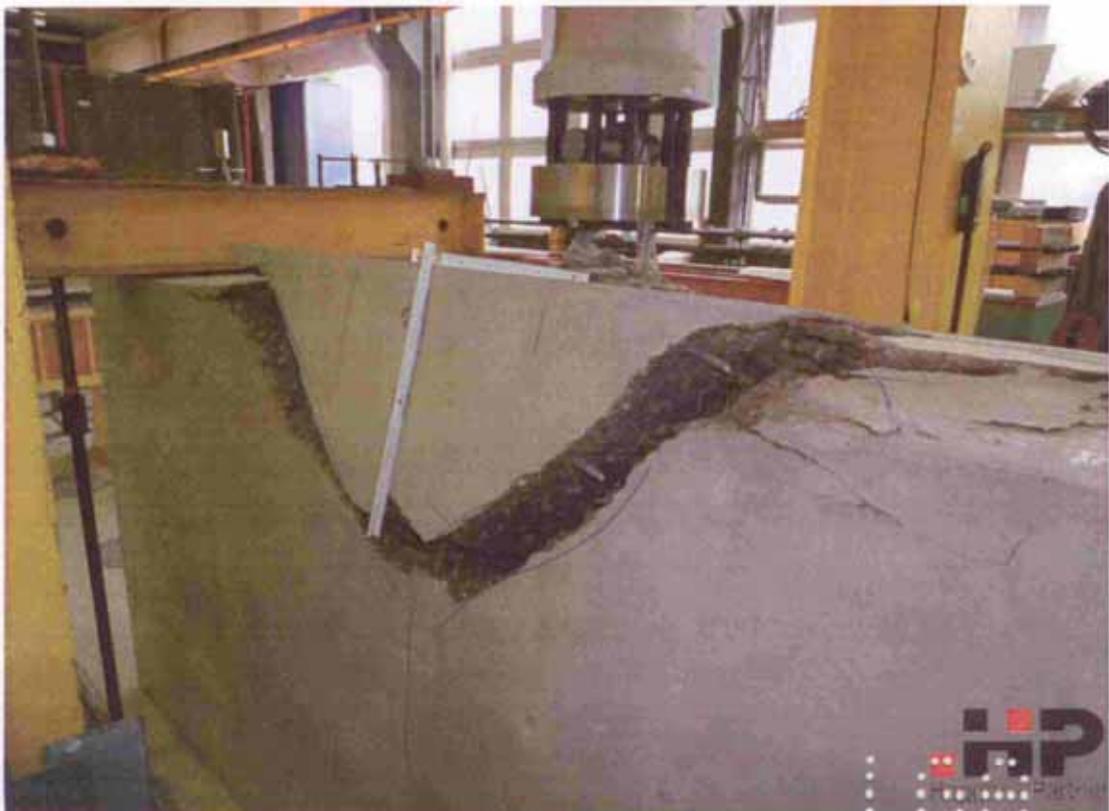
Bild 76 Kegelförmiger Betonausbruch mit gebrochenen Bewehrungsstäben

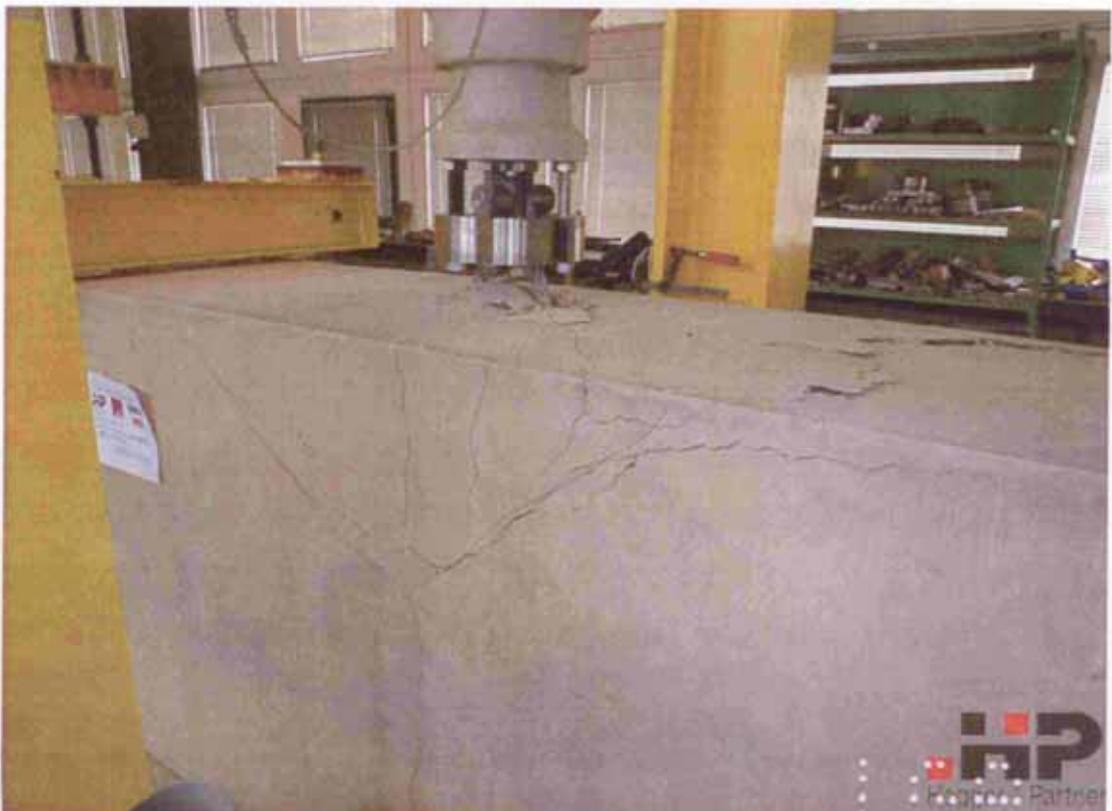
Bild 80 Fortgeschrittene Rissbildung und beginnender Betonausbruch

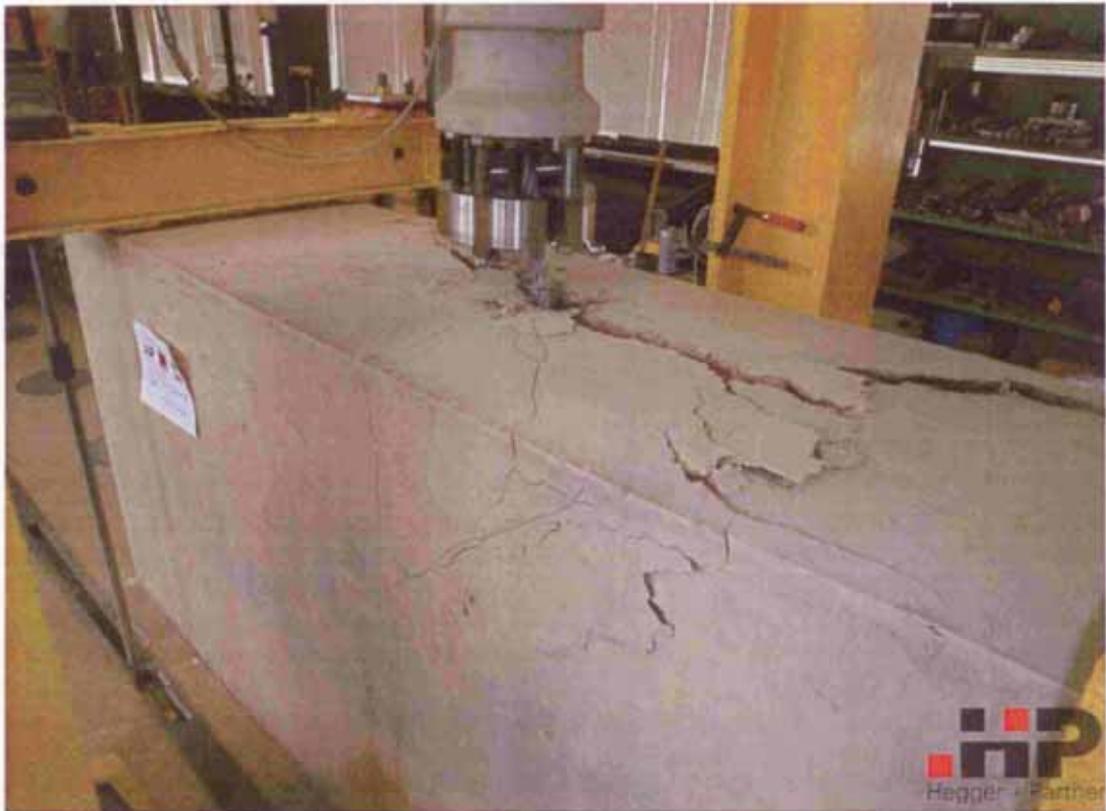
Bild 81 Fortgeschrittener Betonausbruch

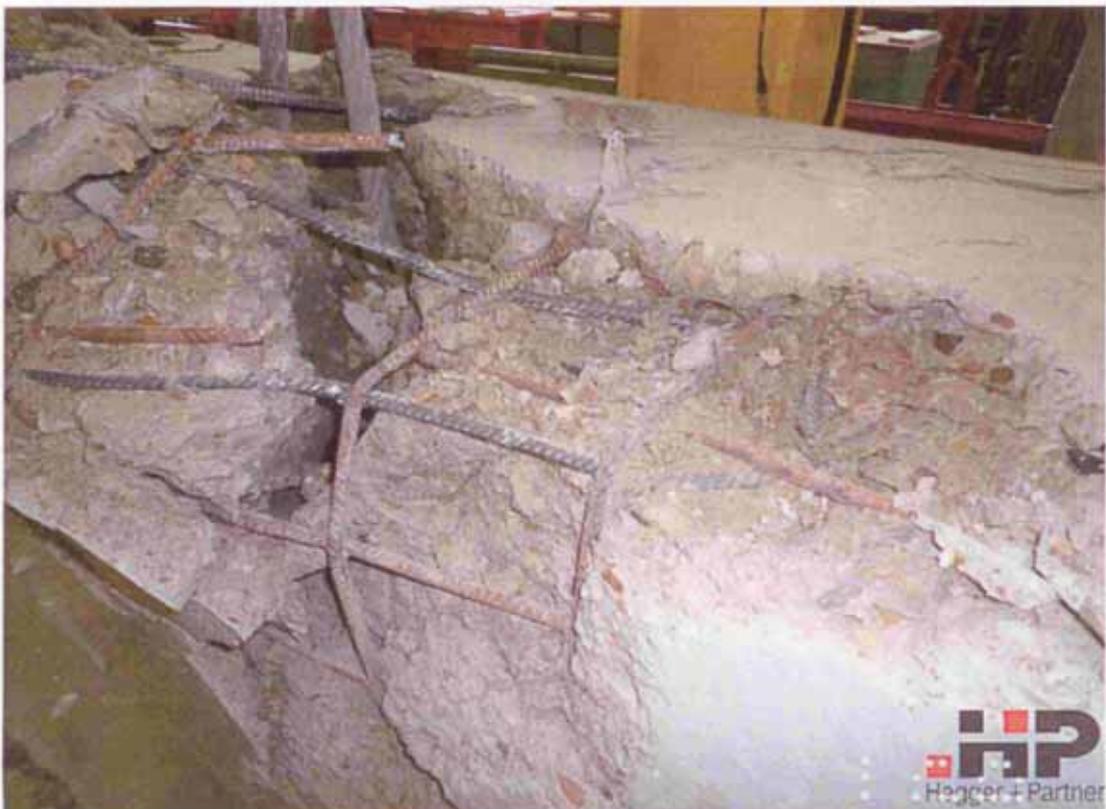
Bild 82 Versuchsende mit gebrochenen Bewehrungsstäben und zugezogener Ankerschleife

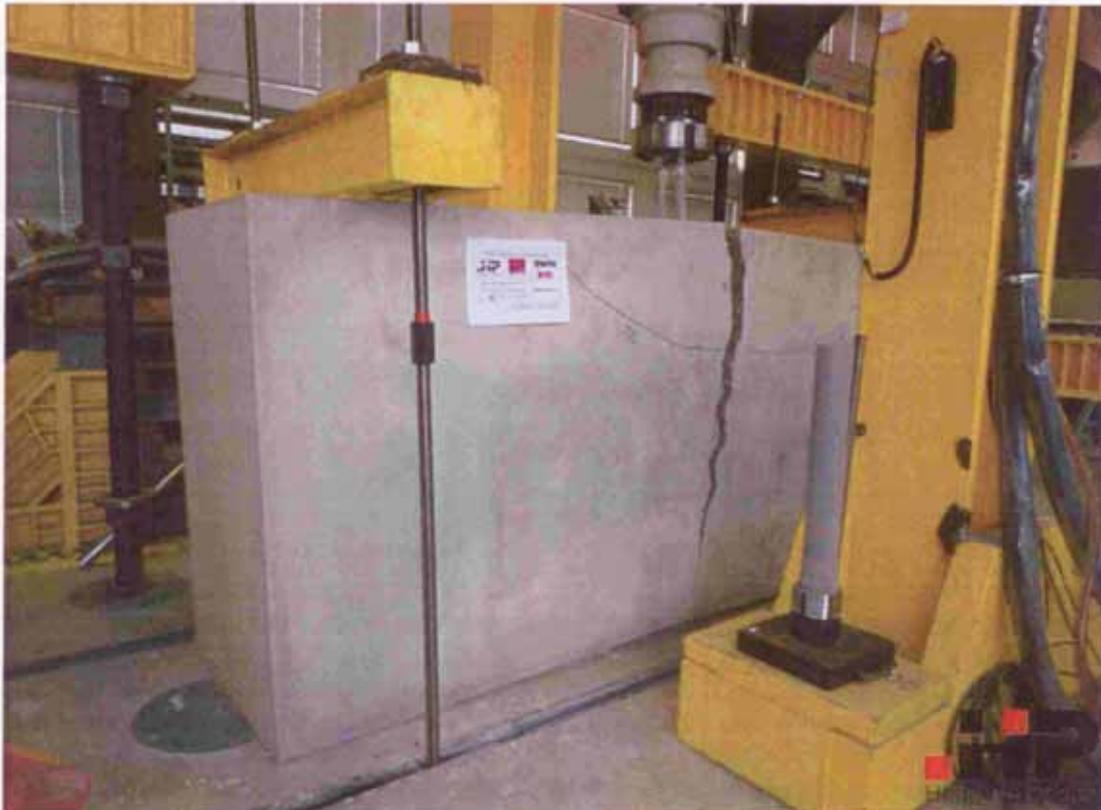
Bild 85 Versuchskörper im Versuchsstand mit weit aufgehendem Spaltriss infolge unzureichender Biegebewehrung

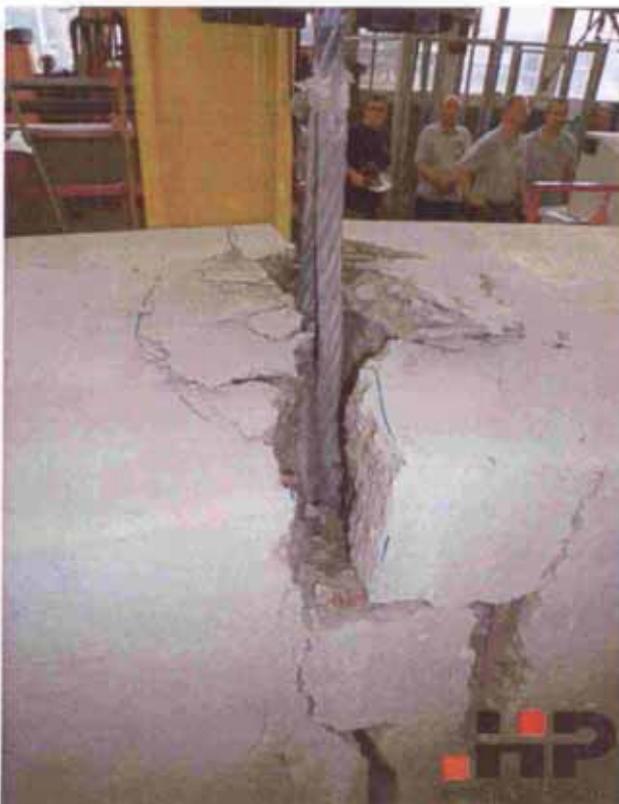
Bild 86 Betonausbruch und Herausziehen des Ankers
