Prüfbericht Nr. PB 1.2/14-044-1

Gegenstand: Zugversuche an Kugelkopfabhebern 10,0 t

Auftraggeber (AG): BGW-Bohr GmbH
Transportanker- und Haftmagnetsysteme
Kastanienstraße 10
97854 Steinfeld

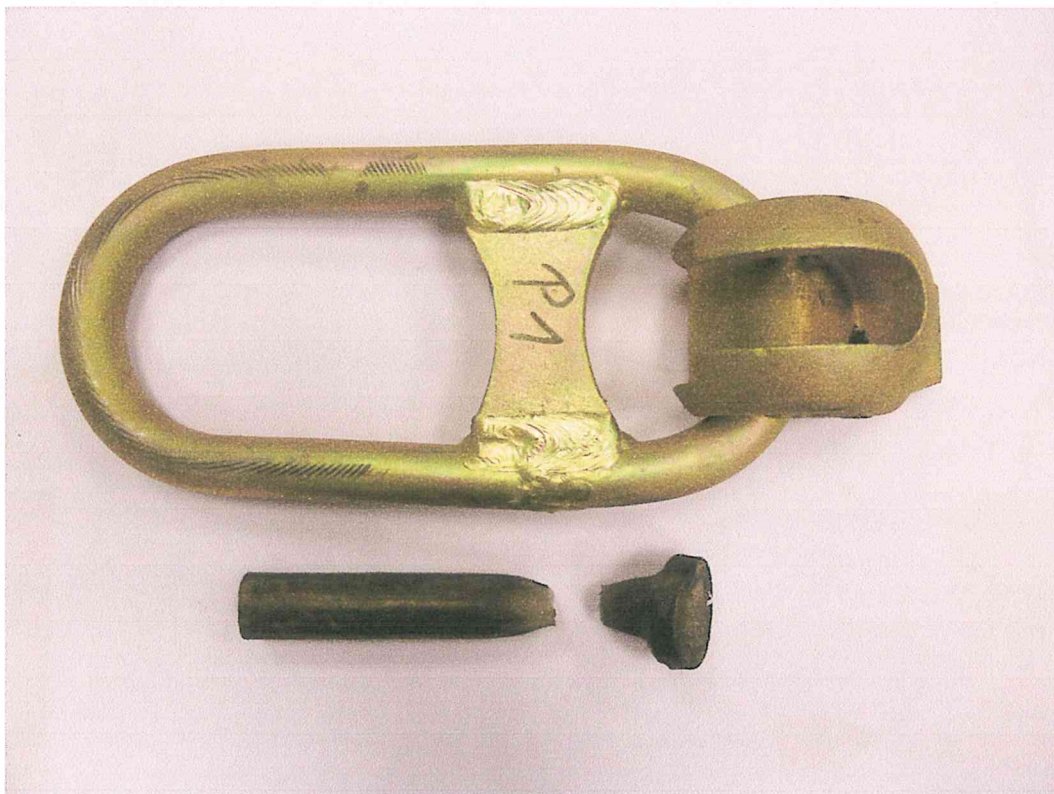
Bild 3: Versagensbild - Versuch 1

In den Versuche an drei Proben des Transportsystems wurde das 3,5 fache der Nenntaglast erreicht. Die Proben versagten mit deutlicher Verformung der Kugelkopfkanker. Die Versagensbilder sind in den Bildern 3 bis 4 in Anlage 1 dokumentiert.

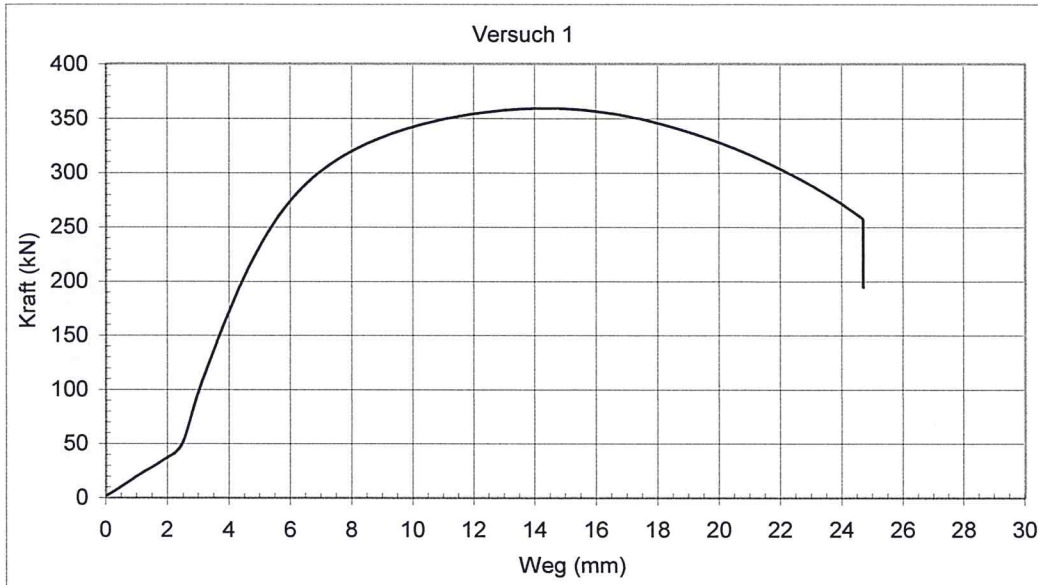
Das Kraft-Verformungsverhalten durchgeführter Versuche sowie die erreichten Zugkräfte sind im Bild 6 in Anlage 1 zusammengefasst.

a: $F_m = 359,61 \text{ kN}$

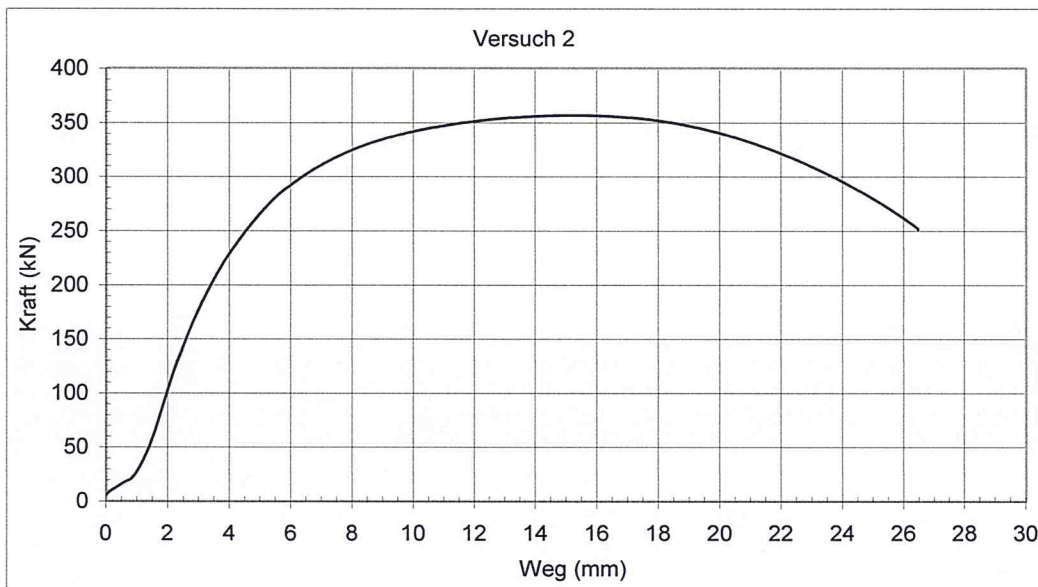
b: $F_m = 357,00 \text{ kN}$

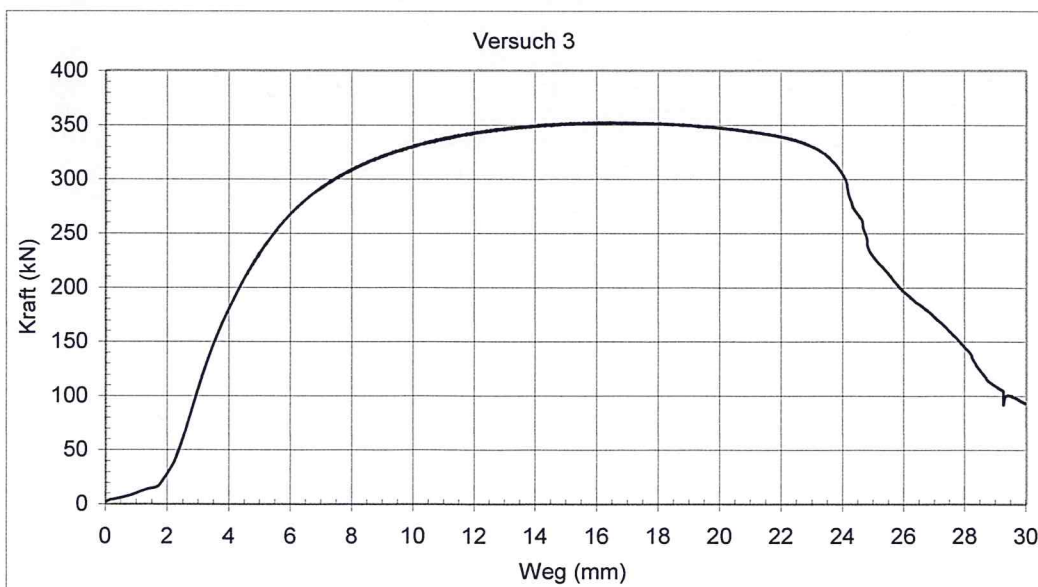
c: $F_m = 352,92 \text{ kN}$
