ANLAGE C

FOTODOKUMENTATION

S-N 090251 vom 25.02.10

C1 2,0 T-ANKER

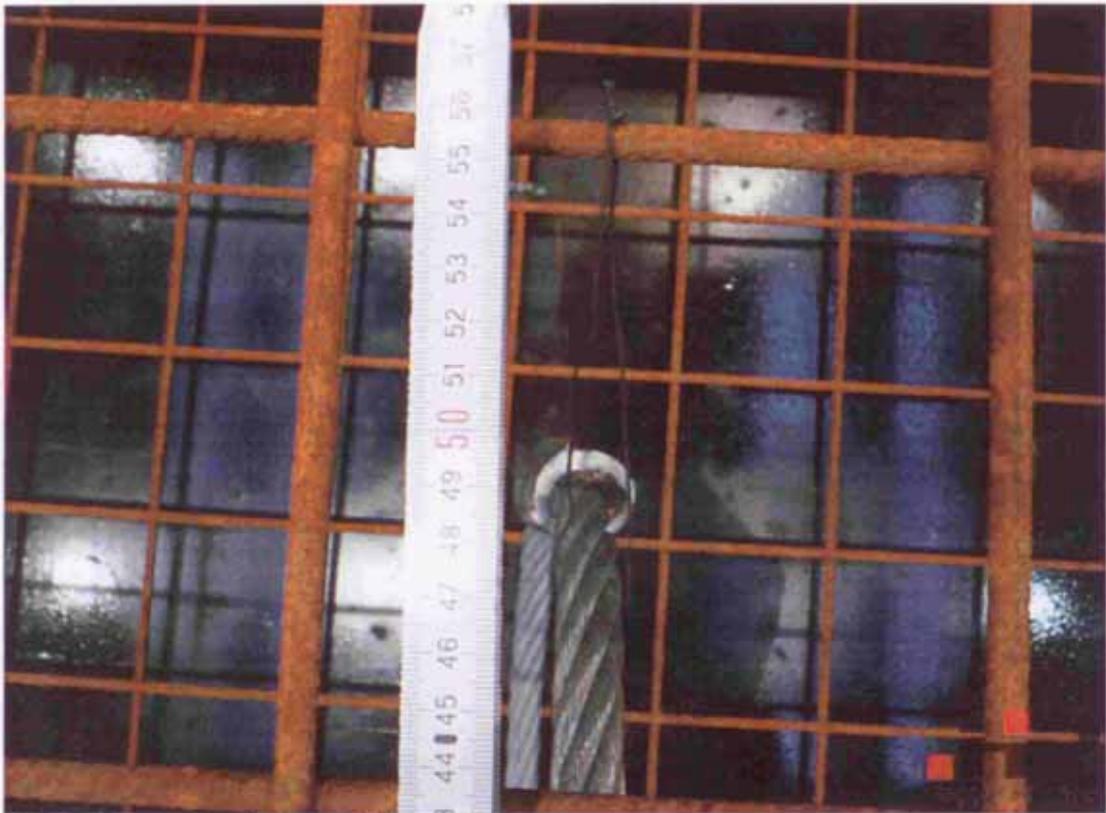
Bild 67 Betonschlaufenanker: Einbindetiefe 50cm

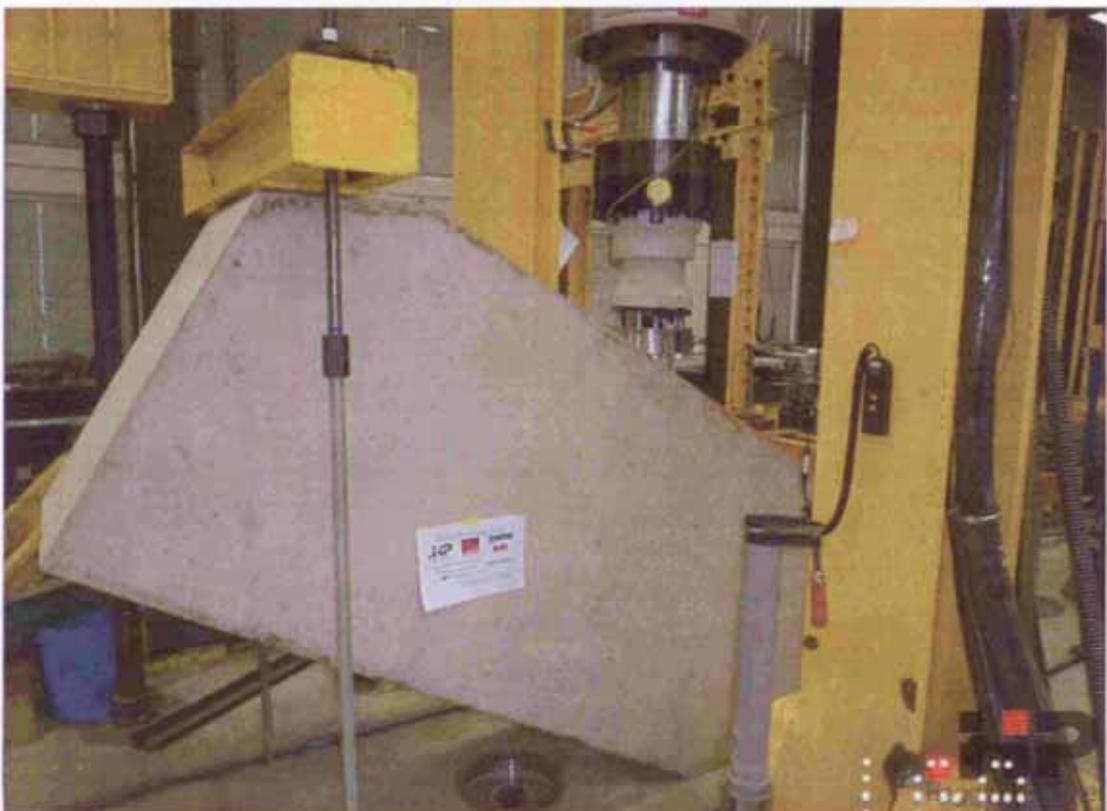
Bild 68 Versuchskörper im Versuchsstand

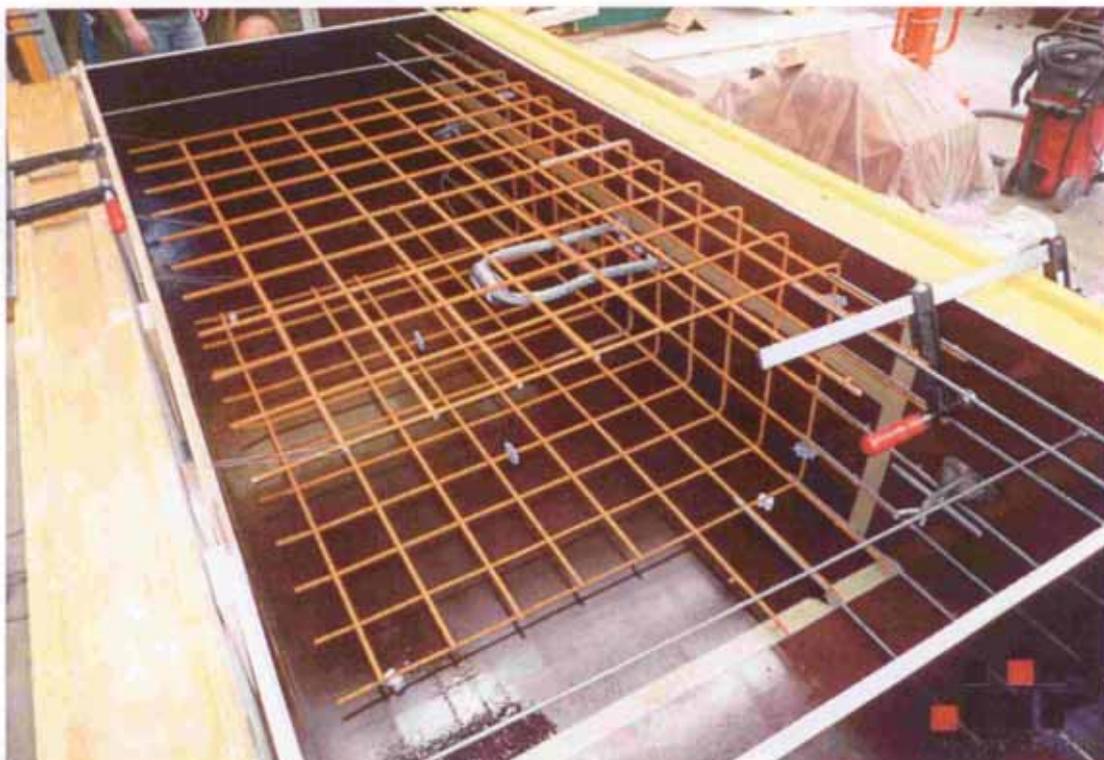
Bild 73 Versuchskörper mit Bewehrungskorb und Anker bei der Herstellung

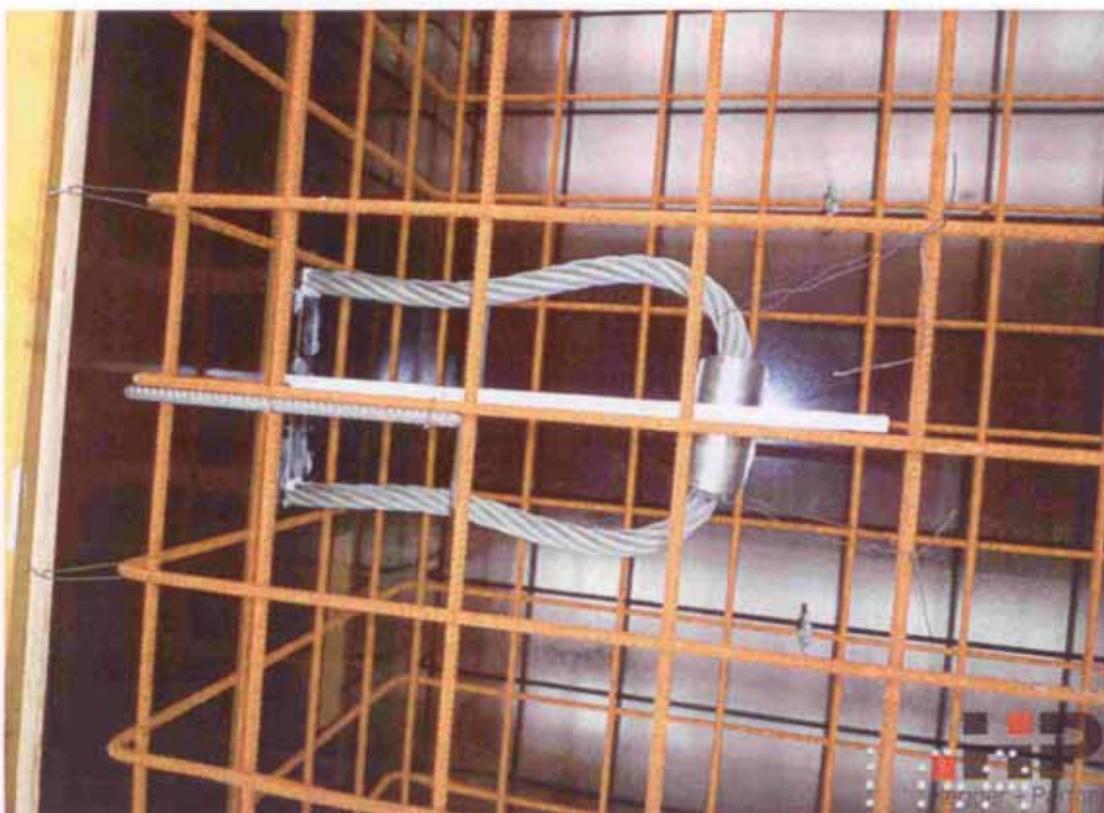
Bild 74 Detailaufnahme des Ankers mit Auswechsel-Bewehrungsstab. Einbindetiefe: 51cm

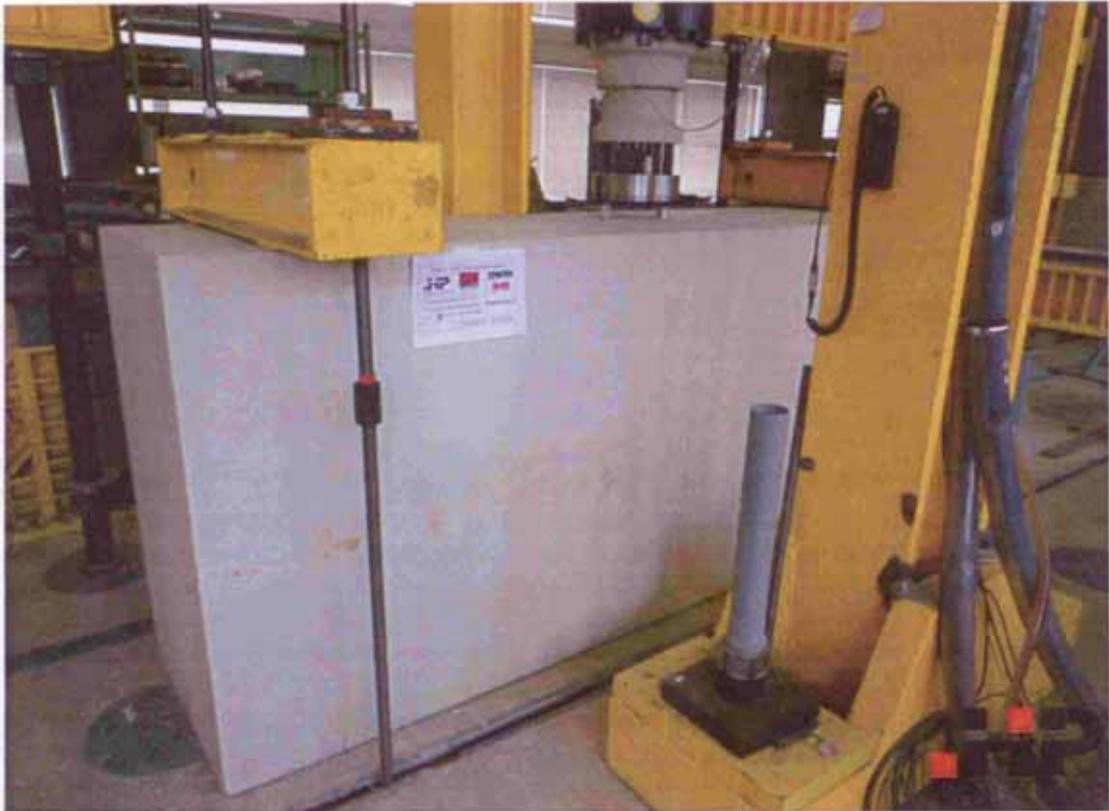
Bild 75 Versuchskörper im Versuchsstand

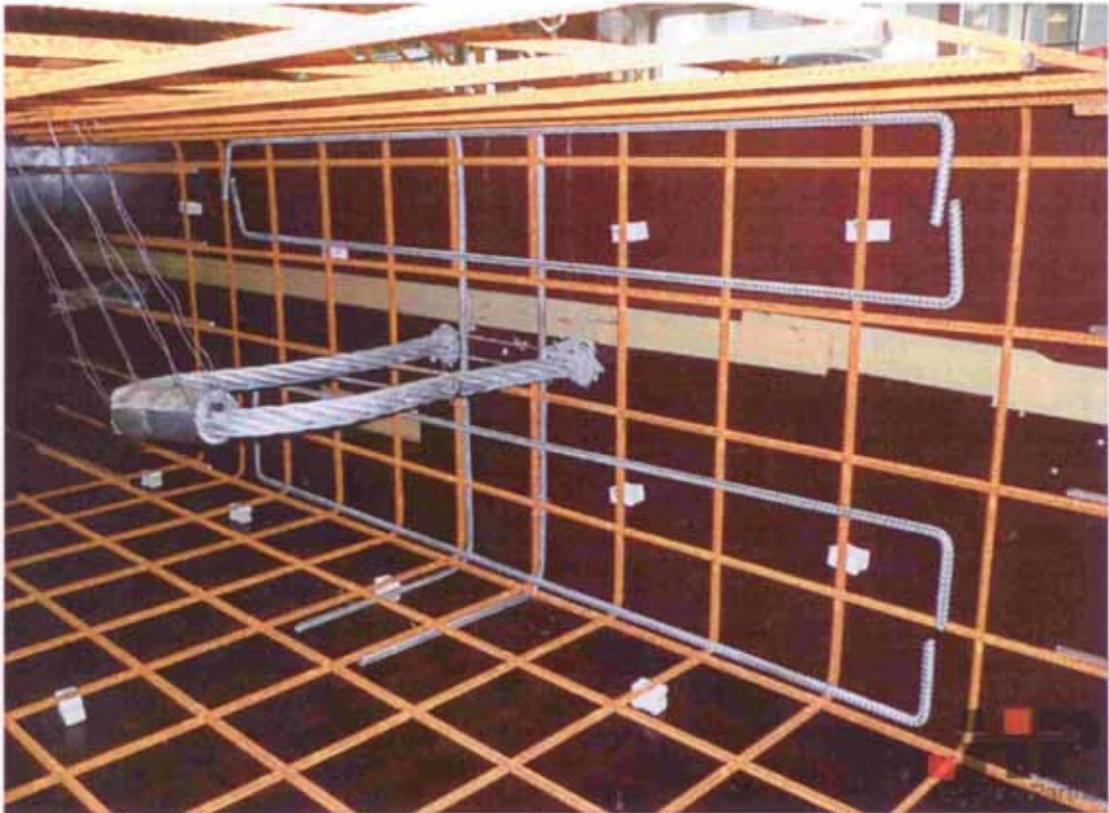
Bild 77 Versuchskörper mit Anker sowie Zulage- und Auswechselbewehrung (Innenansicht)

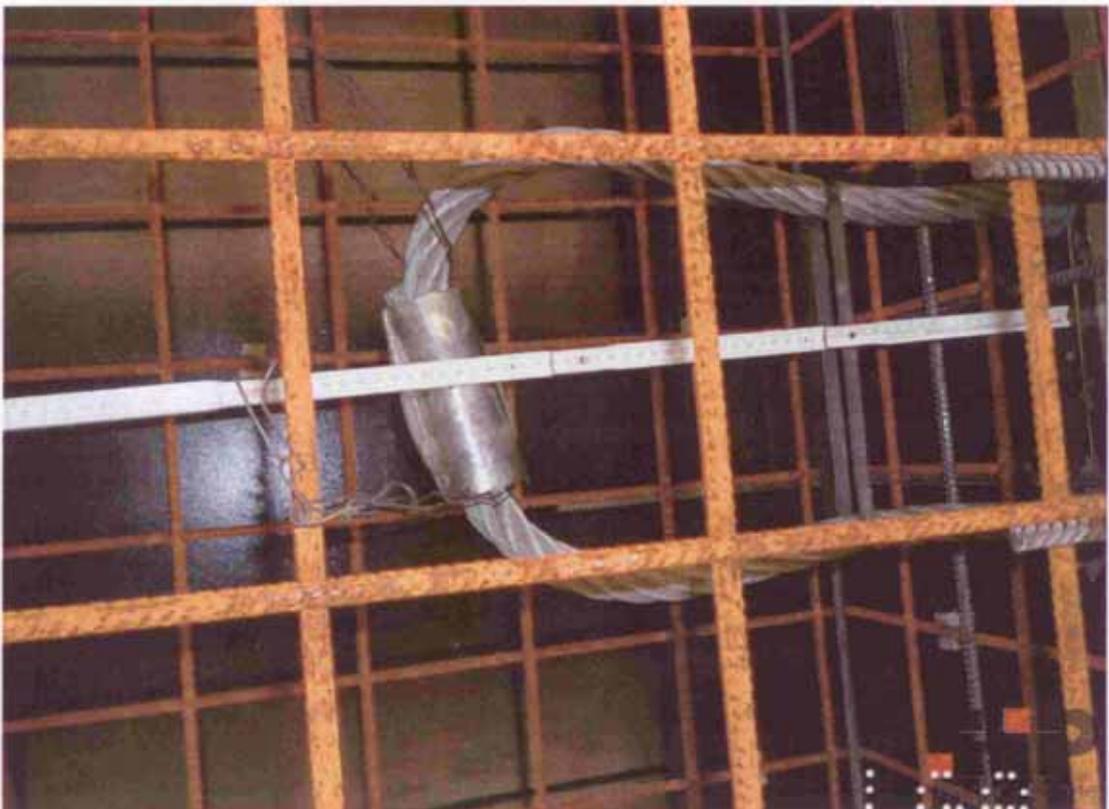
Bild 78 Betonschlaufenanker: Einbindetiefe 51cm, Überstand 18cm

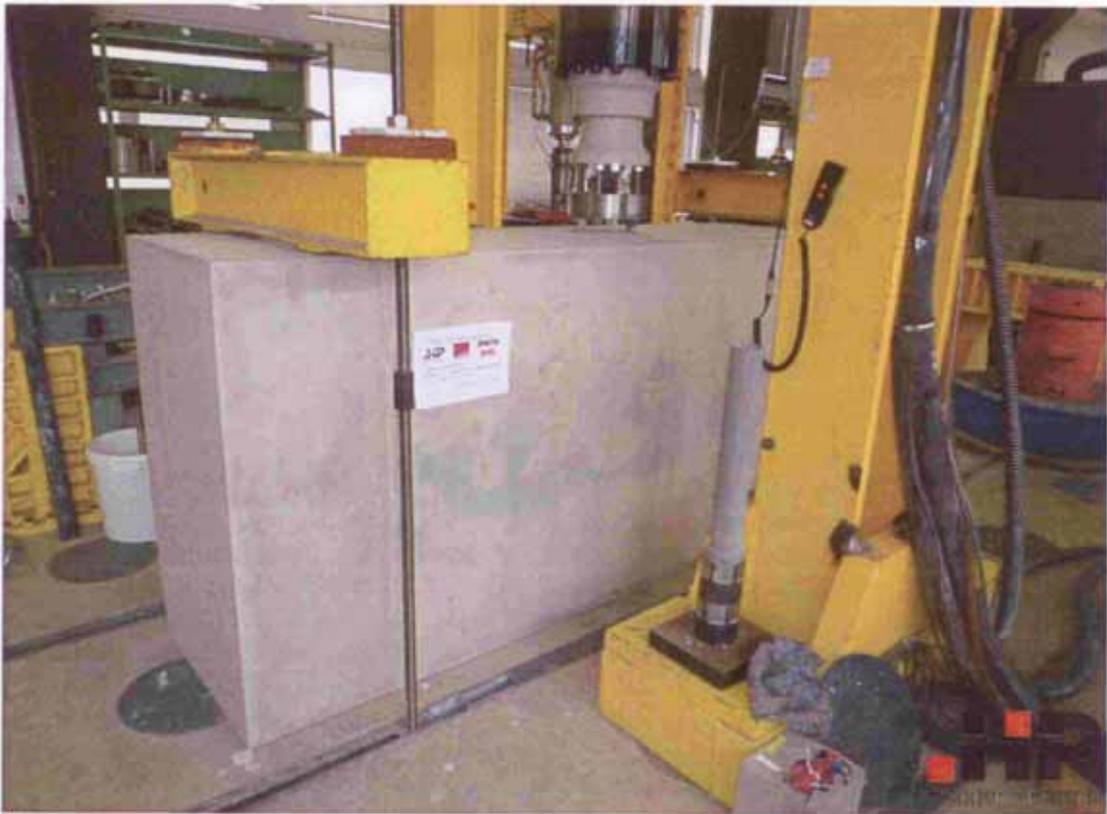
Bild 79 Versuchskörper im Versuchsstand

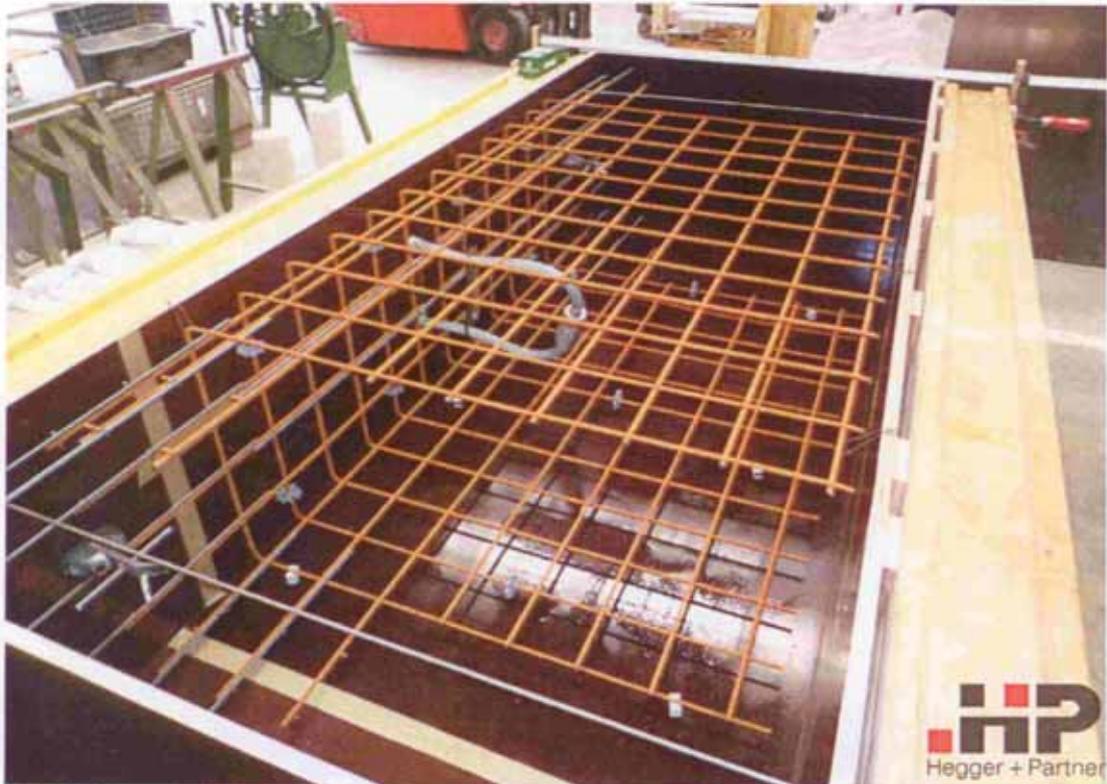
Bild 83 Versuchskörper mit Bewehrungskorb und Anker bei der Herstellung

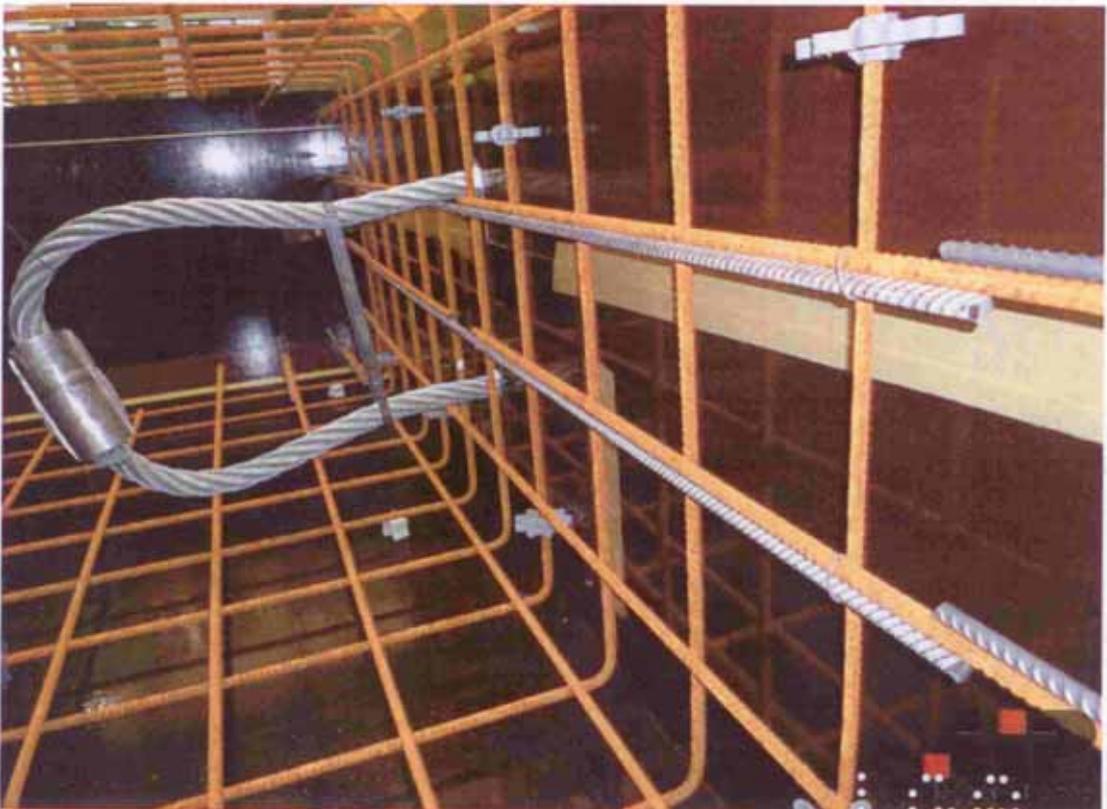
Bild 84 Innenaufnahme mit Auswechsel-Bewehrungsstäben
